TÄHISPOSTIDE NÕUETELE VASTAVUSE KONTROLLIMINE RIIGI TUGIMAANTEEDE ÄÄRES

Töö on koostatud Maanteeameti liikluskorralduse osakonna tellimusel

Tallinn
2018

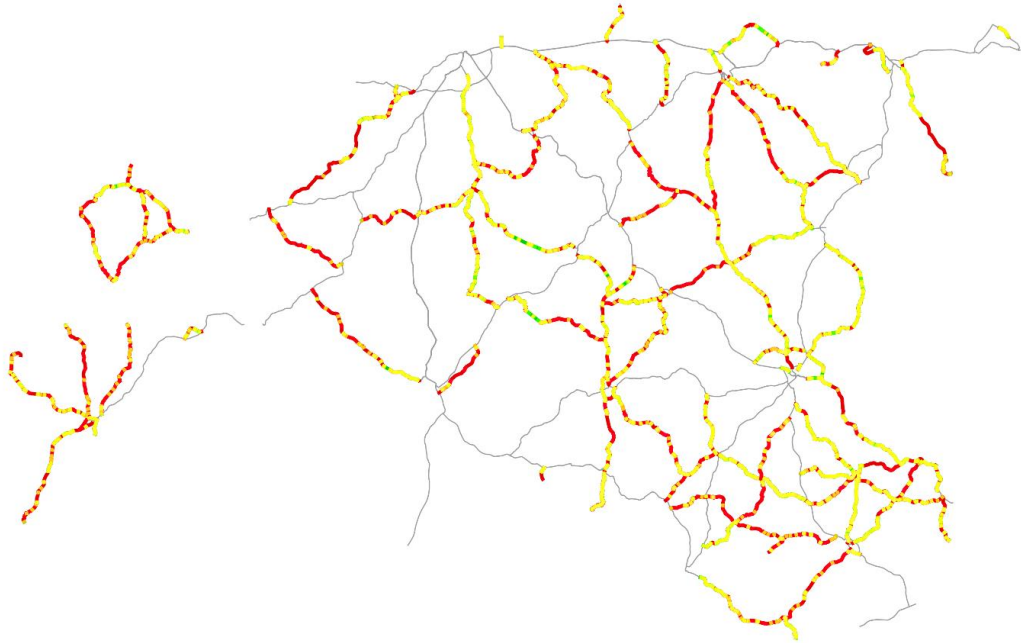
Joonis 1. Tähispostide sammu vastavus lõiguti.

Rohelisega on nõuetele vastavad lõigud, punasega mittevastavad. Kollasega on lõigud, kus vastavus on osaline (lühikesed lõigud või ainult üks teepool).

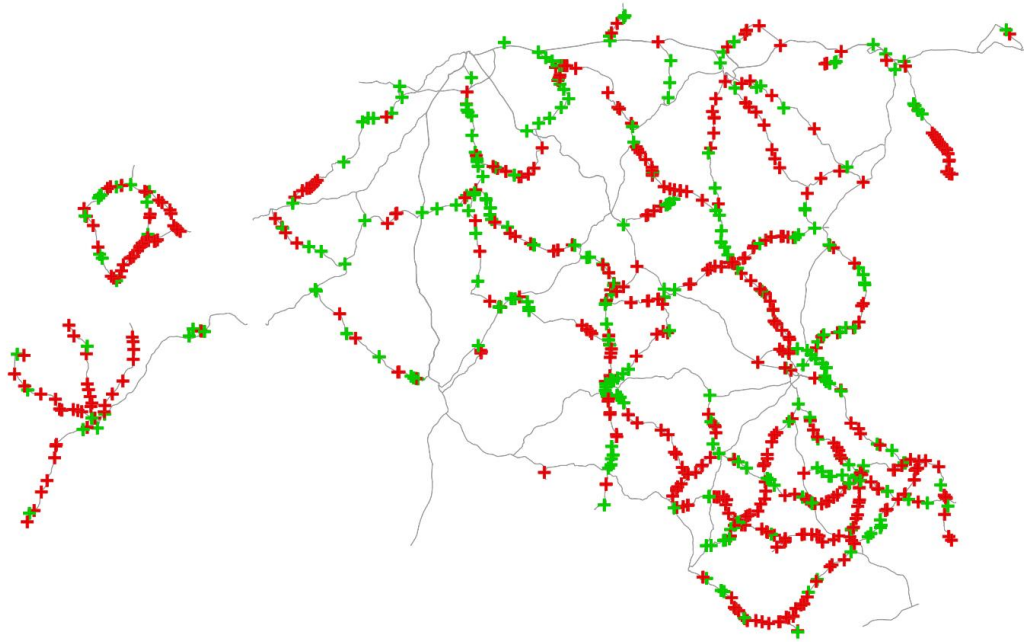
Joonis 2. Ristmike tähistamise nõuetele vastavus.

Kaardil on kujutatud vastavuse ruumiline jaotus. Rohelise ristiga on nõuetele vastavad ristmikud, punasega mittevastavad.

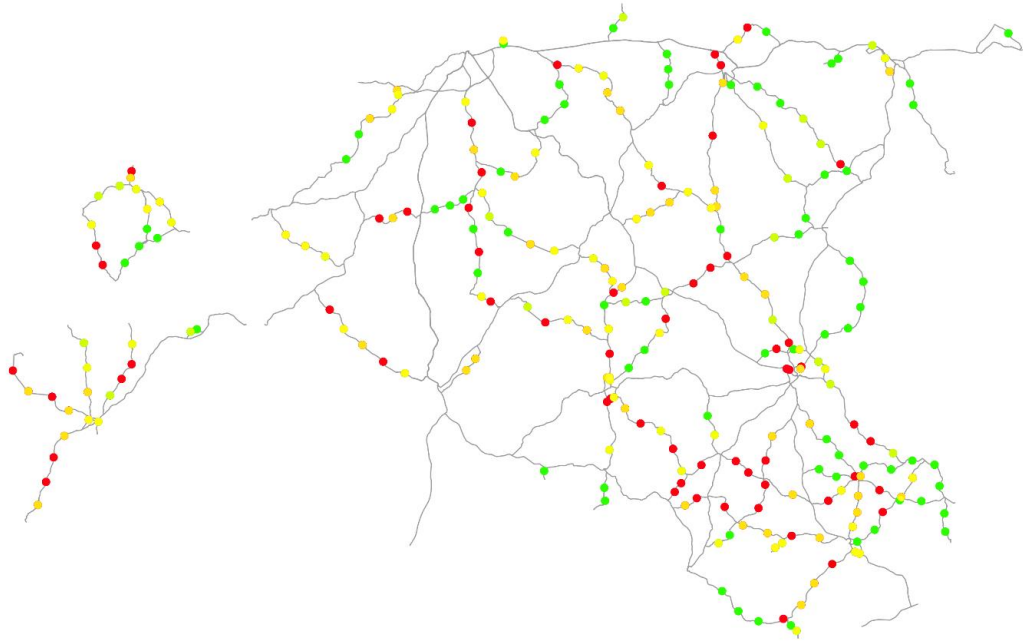
Joonis 3. Tähispostide peegelduvusnäitajate vastavus nõuetele.

Kaardil on kujutatud peegelduvuse nõuetele vastavuse ruumiline jaotus. Rohelisega on tähistatud mõõtekohad, kus kõik helkurid vastasid nõuetele. Punasega on mittevastavad, kollasega osaliselt mittevastavad kohad.
