INSENERIBÜROO STRATUM

**LIIKLUSOHUTUSE AUDIT
TALLINN-TARTU-LUHAMAA
MAANTEE TARTU-REOLA LÕIGUL**

Tallinn – Tartu – Võru – Luhamaa maantee Tartu-Reola teelõigu (188-194 km) liiklusohutuse audit

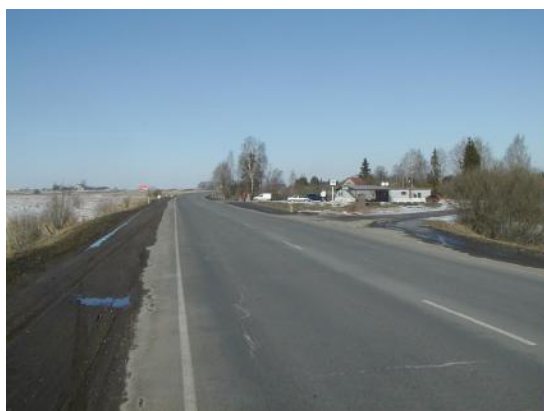
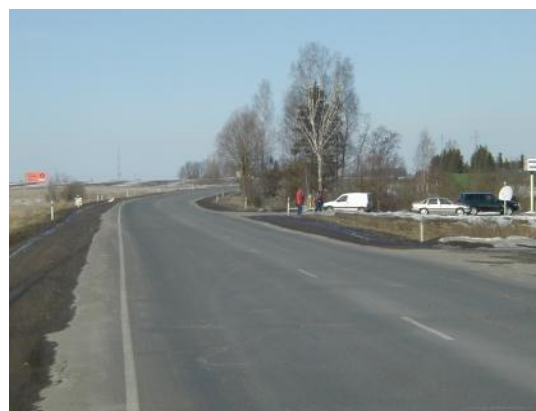
Teine müügipunkt teel paikneb **ristmiku E** piirkonnas.

Selle müügipunkti-toitlustuskoha liikluskorralduse lahendus on küll märgatavalt parem kui eelmisel, kuid siiski mitte ilma probleemideta.

Peamiseks liiklusohuks antud kohas on parklast väljuvate ja vasakpöört teostada soovivate sõidukite oht pöörata ootamatult ette peateel liiklejail. Kuna väljasõit paikneb vahetult horisontaalkõvera lõpus, on teataval määral piiratud ka Tartust Võru suunas peateel liikujate nähtavus ja aeglase pööraja ettesõit peateel piirkiirusega liikuvale sõidukile võib toimuda ootamatult. (***)).

1. Tähistada ristmik liiklusmärkidega 135c (suunal Tartu-Võru) ja 134b (suunal Võru-Tartu).
2. Kaaluda parkimiskohast väljasõidu likvideerimist antud asukohas viies parklast väljasõidu Ülenurme valla teele ja muutes viimatinimetatud tee ristumisnurka peateega rohkem täisnurgale lähedaseks.

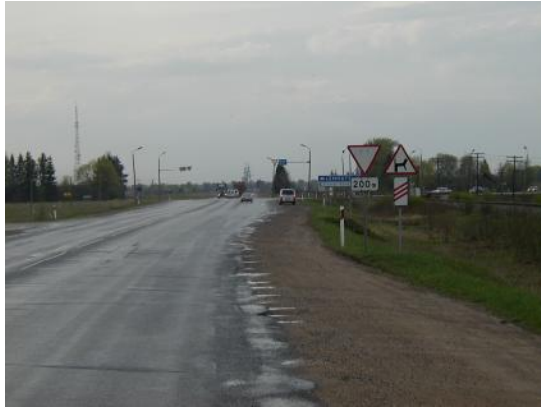
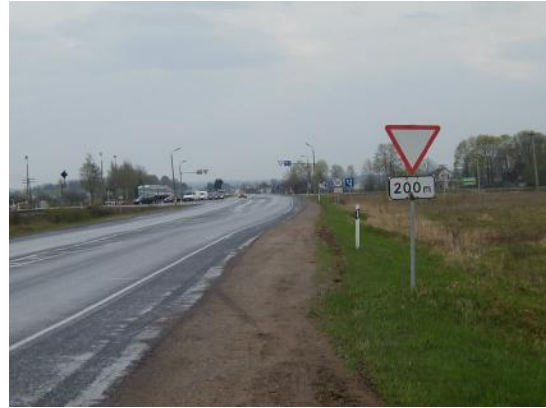
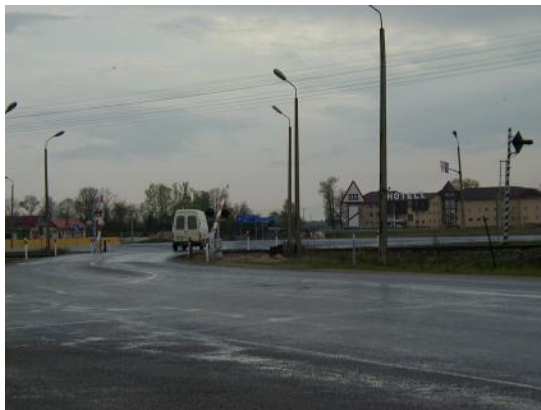
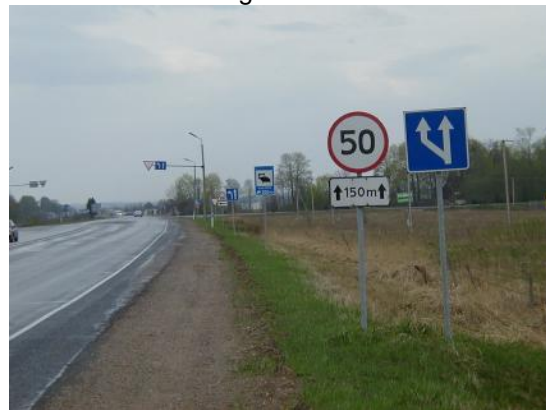
Ristmiku A peamiseks omapäraks on peatee ja kõrvaltee suundade muutmise raudtee ülesõidu- Tõrvandi teelt saabuva liiklusuuna kasuks. Selle lahenduse peamiseks tõenäoliseks põhjuseks on vältida ummikuid ja järjekorra tekkimist raudtee ülesõidukohal selle sulgemisel. Sellest vaatekohast lähtudes ja arvesse võttes ka liikluskoormuse jagunemist ristmikul on selline lahendus ka põhjendatud. Samas on mõistetavalt selle olukorra kehtestamine liikluskorraldusvahendite abil üsna komplitseeritud ülesanne. Kuna eriti liikluskorraldust mittetundvate juhtide jaoks on antud juhul tegemist visuaalselt ebaloogilise lahendusega (maantee jätkub otsesuunas), on vajalik peatee-kõrvaltee liikluskorralduse kehtestamiseks kasutada suurt hulka erinevaid, sealhulgas ka ebatraditsioonilise kujundusega liiklusmärke.

Suunal Tartu ringtee – Võru on ristmikule A eelnevale 200 m lõigule paigaldatud kokku 11 erinevat liiklusmärki, neist 10 asub 150 m ulatuses ristmikust ja nad on paigutatud üheksale erinevale kandurile (postile või konsoolile). On ilmne, et kogu seda liiklusmärkidega pakutavat informatsioonikogust ei suuda juhid adekvaatselt vastu võtta, mõista ja sellele reageerida.

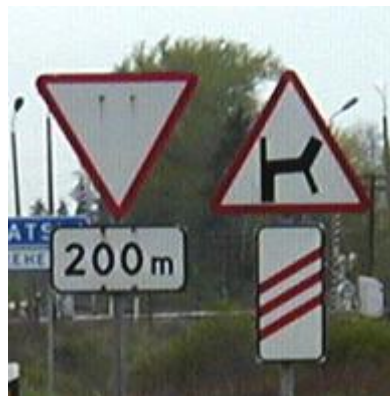
Suunal Võru - Tartu on küll liiklusmärke veidi vähem, kuid kohati võivad kahe ristmiku A ja B liikluskorraldust kehtestavad liiklusmärgid ja nende kujundus tekitada segadust. 200 meetri kaugusele ristmikust A paigaldatud liiklusmärkide kombinatsioonil (vt. järgnev foto) on parempoolsel liiklusmärgil (134?) näidatud nii ristmiku A kui ka Tõrvandi- raudtee ülesõidu tee ja Võru tänava ristmiku liikluskorraldus, mis ilmselt on liiast ja võib tekitada juhtidele vaid arusaamatust. (**)

Peatee suunast ristmikul A juhte informeerivad liiklusmärgid maanteel suunal Võru-Tartu.

Ristmiku B suunaviidad (<Lemmatsi, <Rehe motell) varjavad veidi ristmiku A liikluskorraldust kehtestavaid, sõidutee äärde paigaldatud liiklusmärke, kuigi viimased on dubleeritud ka konsoolil. (**)

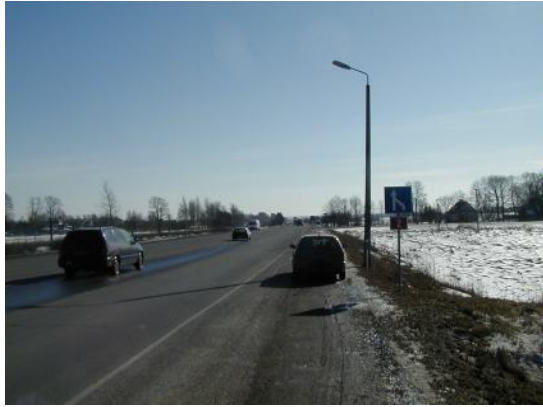
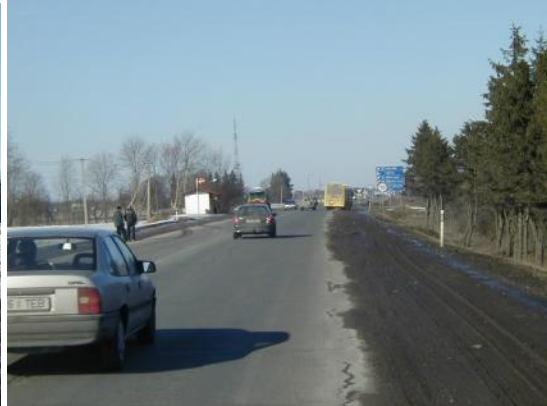
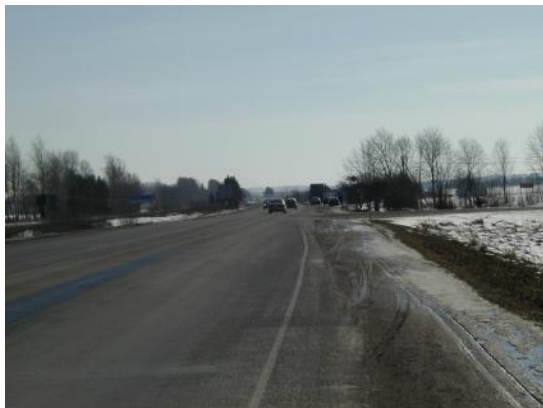
2. Vahetult peale ristmikku asub bussipeatus ja kohe bussipeatuse lõpul müügiputka, kus pargivad autod. On olemas oht bussipeatust kasutavate jalakäijate jaoks. (***) . Mitmed sõidukijuhid teostavad müügiputka juurest lahkudes tagasipööret Tartu linna suunas, põhjustades sellega kokkupõrkevõimaluse peateel liiklejatega. (***) .

3. Puudub kiiruspiirang Tartu linna suunalt ristmikult A vasakpöördega antud teele pööranud sõidukite jaoks, kuigi ringteelt samale liiklussuunale saabunud sõidukite jaoks on see olemas ca 100 m ulatuses lugedes ristmikult A (50 km/h). Seega peaksid teelõigul ristmike A ja B vahel aeglasemalt liikuma parempoolset sõidurajal liikuvad sõidukid (ringteelt saabunud), samas kui vasakpoolset sõidurajal liikujad (tõenäoliselt saabunud Tartu suunalt) ei pea täiendavast kiiruspiirangust kinni pidama. On olemas oht parempoolset sõidurajalt vasakpoolsele ümberreastumisel tekkida võivateks kokkupõrgeteks. Seda suurendab võimalik juhus, kus vasakpoolset rajal liikunud sõiduk soovib teostada parempööret Rehe motelli suunas liikumiseks. (***) .

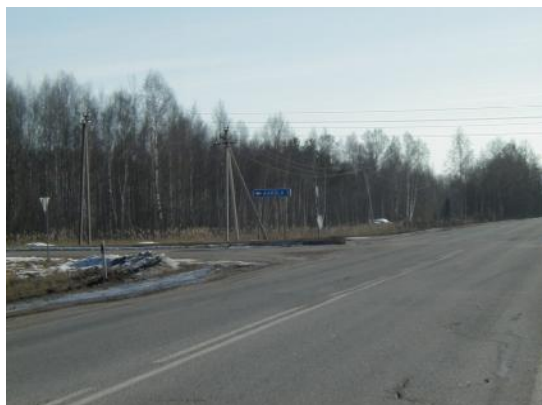
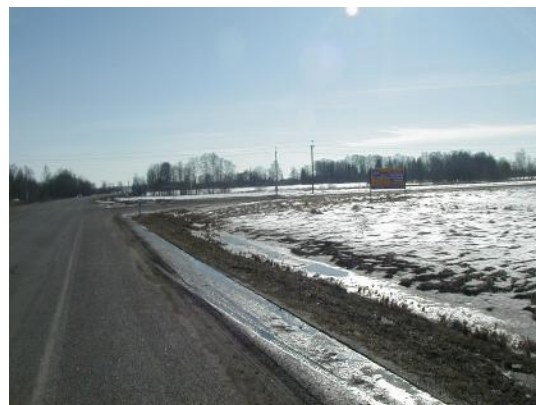
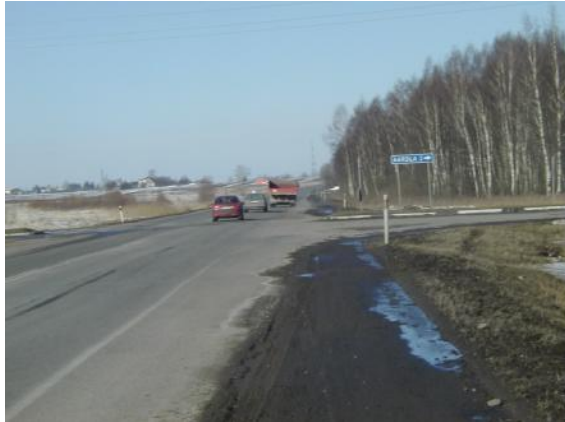
1. Kuna teepeenrad on küllalt laiad ning kehva teekattermärgistuse kvaliteedi ja halva nähtavuse puhul ei pruugi juhid mõista, kust peab sõiduteel teostama parempöoret (laiad teepeenrad võimaldavad sõita peenrale ka parempöörde teostamiseks). (**)
2. Ristmiku olemasoleva lahenduse suurimaks puuduseks on tema halb tähistatus peateele liiklejate jaoks. Eriti halbades ilmastikutingimustes ilmub ristmik peateel liiklejaile “välja” suhteliselt ootamatult (**)
