Infokiri

Kuupäev	04.10.2012
Sisu	Avant laadurid, nende omapärased juhtimisseadmed ja sellest tulenevad raskused tehnonõuete täitmisel
Koostaja	Alar Allaste

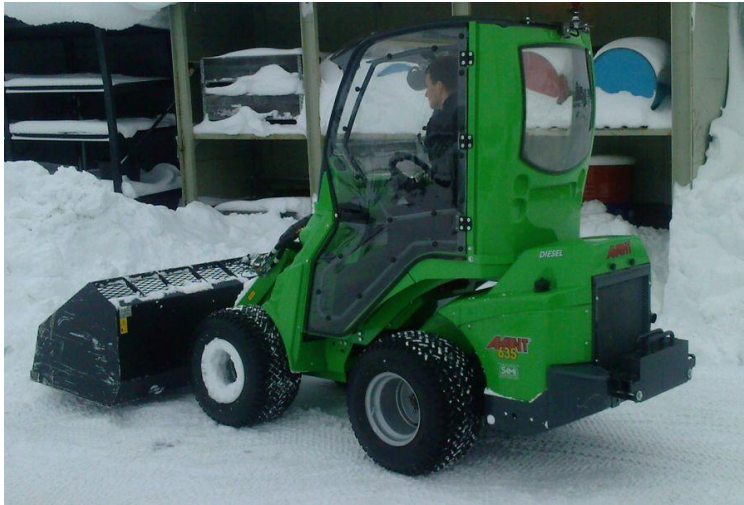
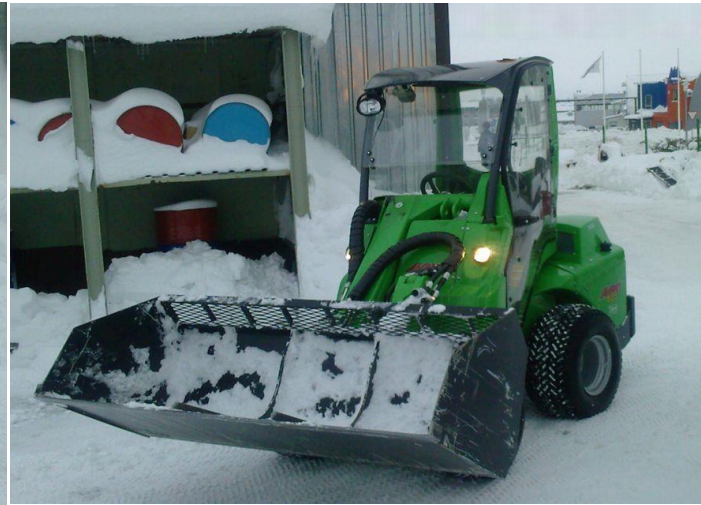
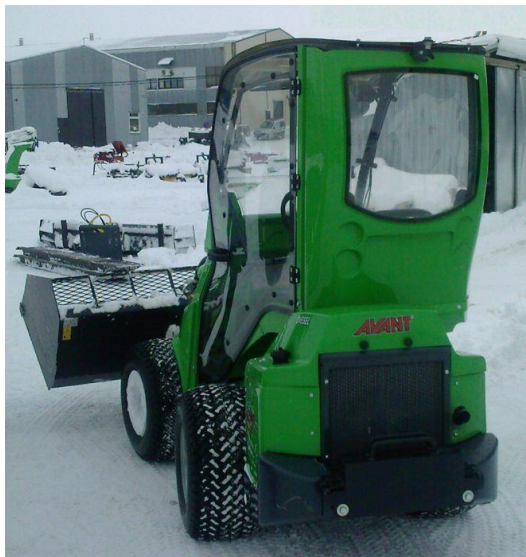
Et see jutt ei jääks vaid teoreetiliseks, siis lisan siin 3 pilti mis said tehtud Maanteeameti poolt AVANT nimelisi sõidukeid müüva firma külastamise käigus.

Kuna sõidukit vaatamas käies oli kohapeal parasjagu käepärast vaid ilma „teeliikluse tulede“ komplektita sõidukid, siis pole piltidel näha registreerimiseelsel ülevaatusel nõutavaid tulesid. Samuti puudub piltidel sõidukil peegel/peeglid. Näha on kohad (süvendid) kuhu saab lisada teeliikluse jaoks vajalikud laternad.

NB! Kuna tootjatehase pakutavas „teeliikluse tulede“ standartpakettis ei sisaldu piduritulesid, siis pidage palun meeles, et positiivse otsusega registreerimiseelse ülevaatusse akti koostamiseks peab kontrollitaval sõidukil olema **juurde lisatud ka pidurituled**. Elektriühendused peavad olema sellised mis tagavad piduritulede süttimise olukorras, kus pidurid on rakendatud – st. mõlemad pedaalid on vabastatud (ülemises asendis). Süsteemi täpsem tehniline lahendus jääb esitaja välja mõelda.

Sõiduki registreerimiseks liiklusregistris ei pea Maanteeamet takistuseks minilaaduril AVANT 420 sõidupiduripedaali puudumist, kuna sõiduki pidurdamine toimus efektiivselt gaasipedaali vabastamisega. Küll aga tuleb enne liiklusesse lubamist minilaadurile paigaldada pidurituled, mis süttivad gaasipedaalide lahtilaskmise korral.

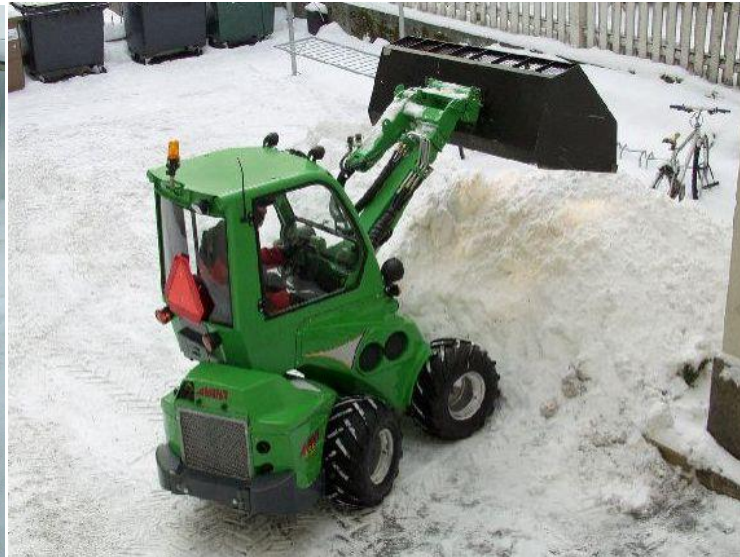
PS. Lisan siia veel ühe pildi AVANT maaletooja kodulehelt, mis iseloomustab hästi antud sõidukite liigendraami omadusi – pööramisele liigub juhirus (mis otse liikudes on sõiduki tagaosa kohal) küllaltki kaugele pööramise vastasküljele. Esialgu seda liikurmasinat vaadeldes tundus see päris harjumatu vaatepilt.
