## Infokiri

Kuupäev	18.12.2017
Sisu	Laterna valgusallika seisund ja toimimine
Koostaja	Ahto Ilves

### Laterna valgusallika seisund ja toimimine

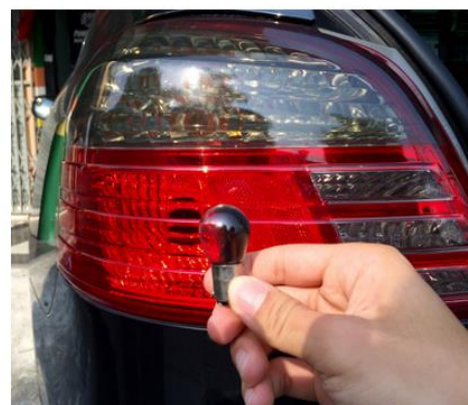
Pilt 1 - ühe valgusallikaga piduritulelatern

Latern, milles on tekitatud valgustus või valgussignaali funktsioon ühe valgusallikaga, on üksikust valgusallikast koosnev latern. Pildil 1 koosneb tagatulelatern mitmest erinevast valgustus ja valgussignaali funktsiooniga laternast. Piduritulelatern on ühe valgusallikaga ehk üksiku valgusallikaga piduritulelatern. Piduritulelaterna puuduv või defektne valgusallikas on oluline rike või puudus.

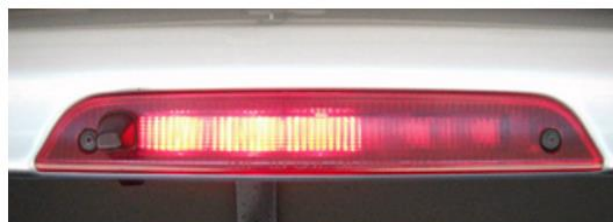
Pilt 2 - mitme valgusallikaga piduritulelatern

Latern, milles on tekitatud valgustus või valgussignaali funktsioon mitme valgusallikaga, on mitme valgusallikast koosnev latern. Pildil 2 koosneb S3-piduritulelatern mitme valgusallikast. Kui üks osa nendest valgusallikatest on puudu või defektne, siis on tegemist vähe olulise rikke või puudusega.
