# Kuukiri – jaanuar 2017

## Anname ülevaate jaanuari tegevustest:

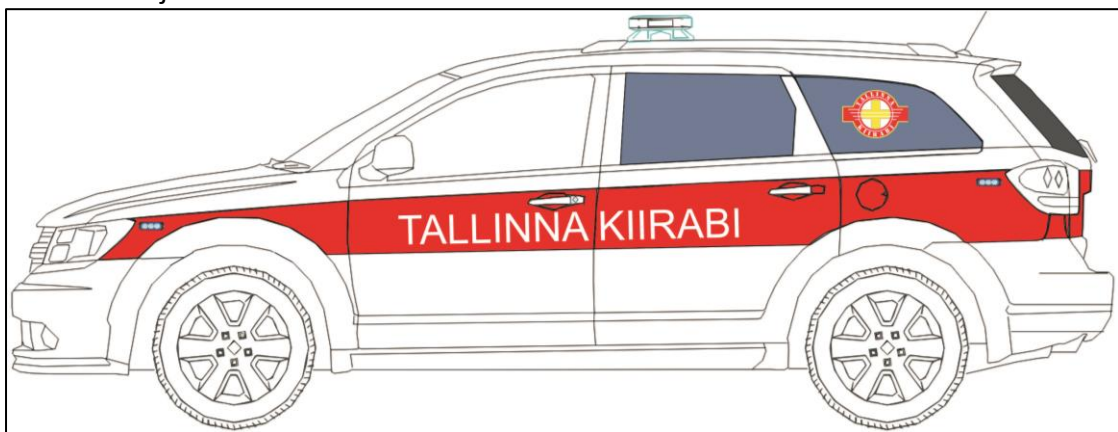
- Juhime tähelepanu, et Kõik sõidukile paigaldatud valgustusseadmed, nende paigutus, lülitamine ja koguarv peab vastama tehnonõuetele (sh Maanteeameti juhiste/juhenditele). Need nõuded peavad olema ühtviisi täidetud olenemata sellest kas need valgustusseadmed on paigaldatud sinna sõiduki tootja või kellegi teise poolt.
- Vastavalt MKM määruse nr 42 lisa 1 kood 603 nõudele 3 on alarmsõidukile omaseid või neid matkivaid värviskeeme (välja arvatud üksnespõhivärvi kasutamisel) ja eritunnuseid keelatud kasutada teistel sõidukitel.  
Kiirabi alarmsõidukil värvitakse punase kontrastvärviga kapott ja külgedele triip laiusega  $290 \pm 50$  millimeetrit (veoautol, bussil ja kolme külguksega sõiduautol). Eeltoodu kirjeldamiseks toome näite vastavast tähistusest:

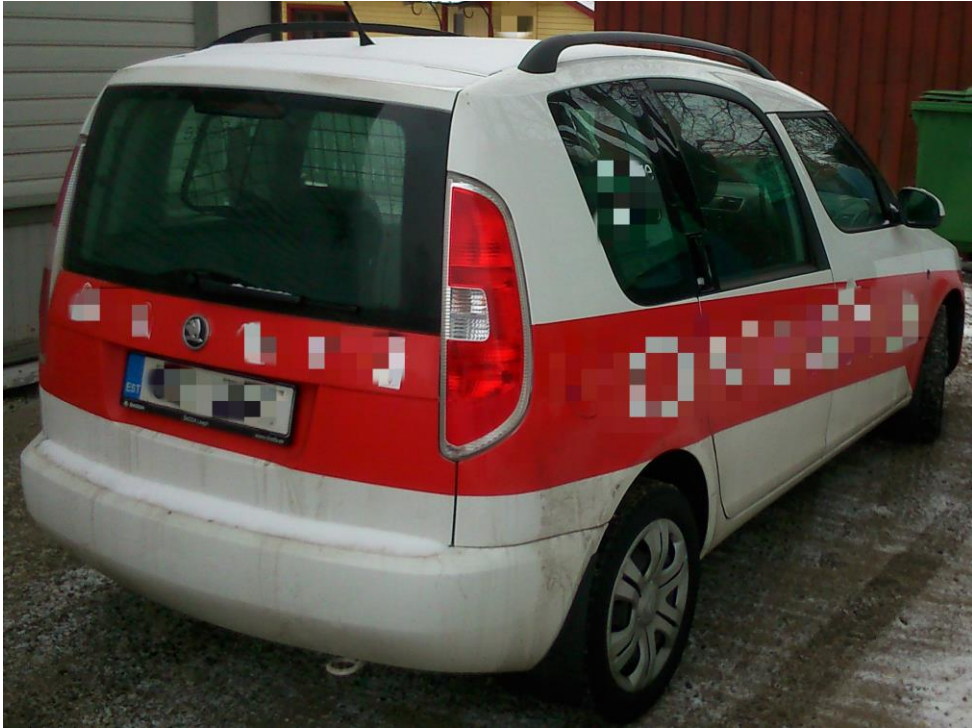
Üks näide nõuetele mittevastavast tavasõidukist:
