Eesti Looduseuurijate Selts

**PÕHIMAANTEE 2 TALLINN-TARTU-VÕRU-LUHAMAA  
ARUVALLA-KOSE LÕIGU ULUKIRAJATISTE,  
SH KUUSIKU ÖKODUKTI SEIRE  
LÕPPARUANNE**

Töö tellija ja rahastaja: Maanteeamet

Tartu, detsember 2016

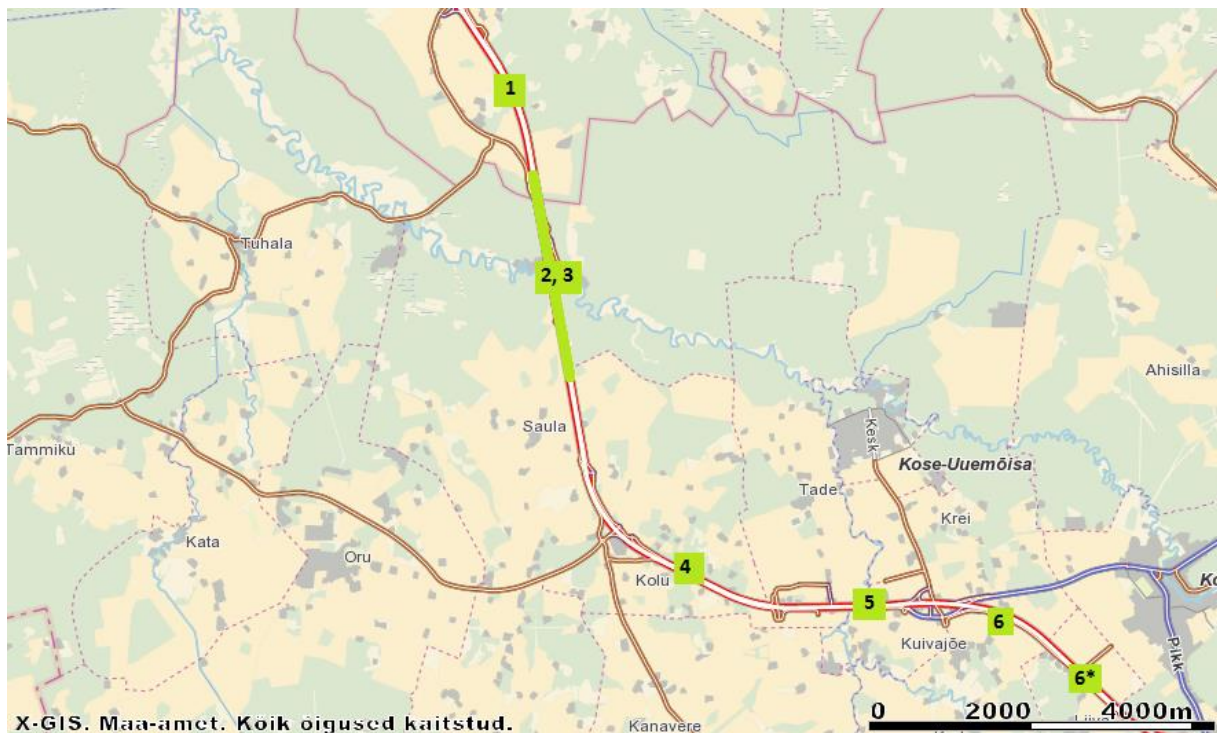
**Joonis 1.** Seireobjektide paiknemine Aruvalla-Kose maanteelõigul. 1 – ulukitar; 2, 3 – Saula eritasandiline ristmik, sh ulukitarad, tagasihüppekohad (9 tk), väikeulukitunnelid (3 tk), Pirita jõe kallastajad; 4 – Kuusiku ökodukt ja ulukitarad; 5 – Kuivajõe sillaalune kallastada; 6 – Liiva väikeulukitunnel; 6\* – Liiva küla kogujatee tunnel ja veetruup (seirati lumeperioodil). Aluskaart: Maa-amet 2015.

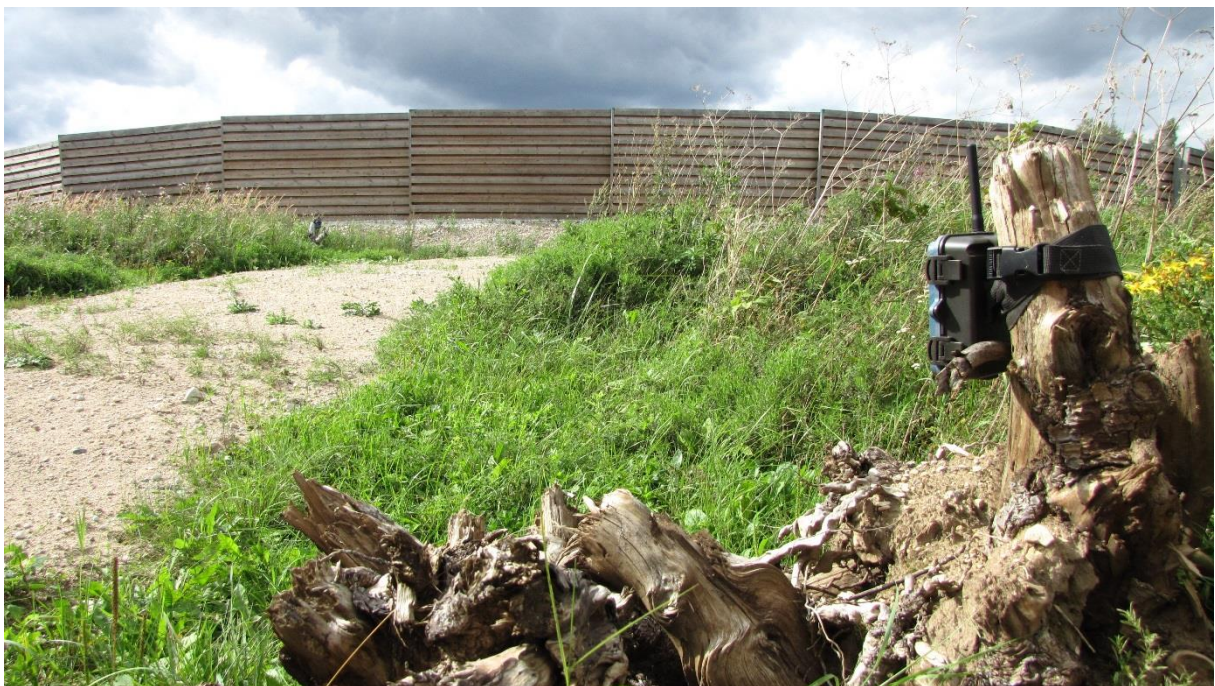
**Joonis 2.** Seirekaamerad registreerivad liikumise ökodukti keskosas paikneval liivaribal.

Silmale nähtamatu inframustvälg võimaldab loomi häirimata pildistada ka pimedal ajal. Välgu ulatus on kuni 12 m ning PIR anduri ulatus 15 m, seega paigutatuna ökodukti 21 m laiusesse keskossa liivariba mõlemasse (Tallinna- ja Tartu-poolsesse) otsa, katavad nad kahepeale kogu ala ning on registreerinud >95 % teadaolevatest liivariba ületustest.

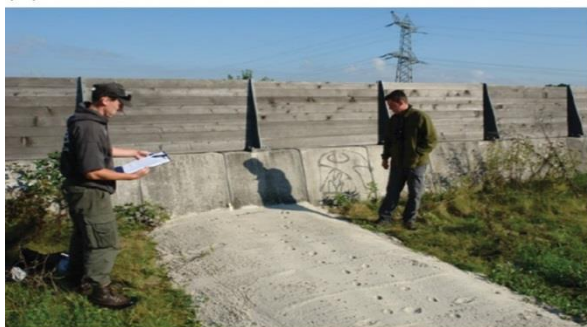
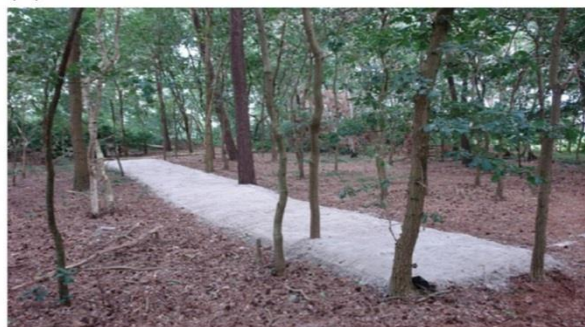
**Figure 15.1** Track bed at the wildlife overpass (A) and at a randomly positioned control plot within suitable habitat in the vicinity of the overpass (B). Source: Photographs by and reproduced with permission of Fabrice Ottburg.

**Joonis 3.** Seirataav liivariba ökoduktil (A) ning ökodukti läheduses sobivas elupaigatüübis juhuslikult valitud kohas paiknev samade mõõtmatega kontrollala (B). Allikas: Van der Grift, EA, van der Ree, R. 2015. Guidelines for evaluating use of wildlife crossing structures. Raamatus: van der Ree, R, Smith, DJ, Grilo, C (eds). Handbook of road ecology. Wiley Blackwell.

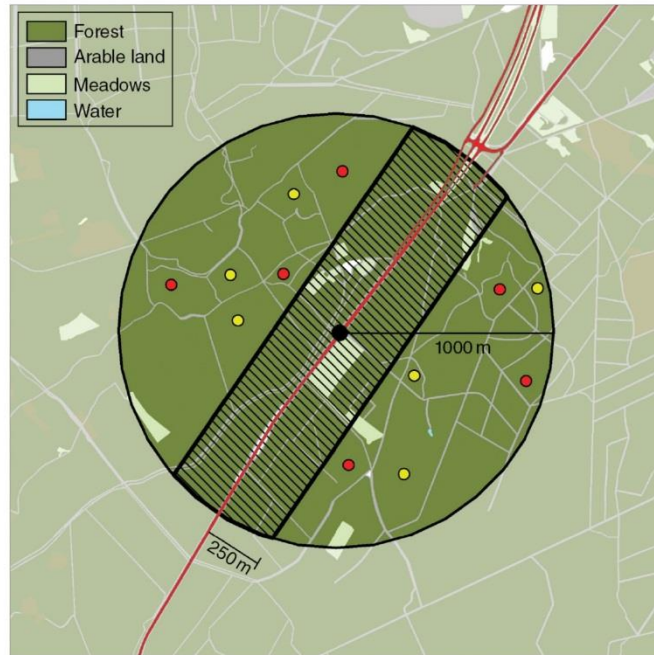
**Figure 15.2** The distribution of control plots in a hypothetical study of the use of a wildlife crossing structure (black dot) by a woodland dependant species. Control plots are randomly placed within deciduous (red dots) and coniferous (yellow dots) forest used by the species but not in arable land, meadows and water, which the species avoids. The radius of the area in which control plots are placed is 1000 m. The road-effect zone (denoted by stripes) is 250 m, in which no control plots are placed. Power analyses determined that a minimum of 6 control plots were needed per suitable habitat type, which results in a total of 12 control plots. Source: Adapted from van der Grift (2010).

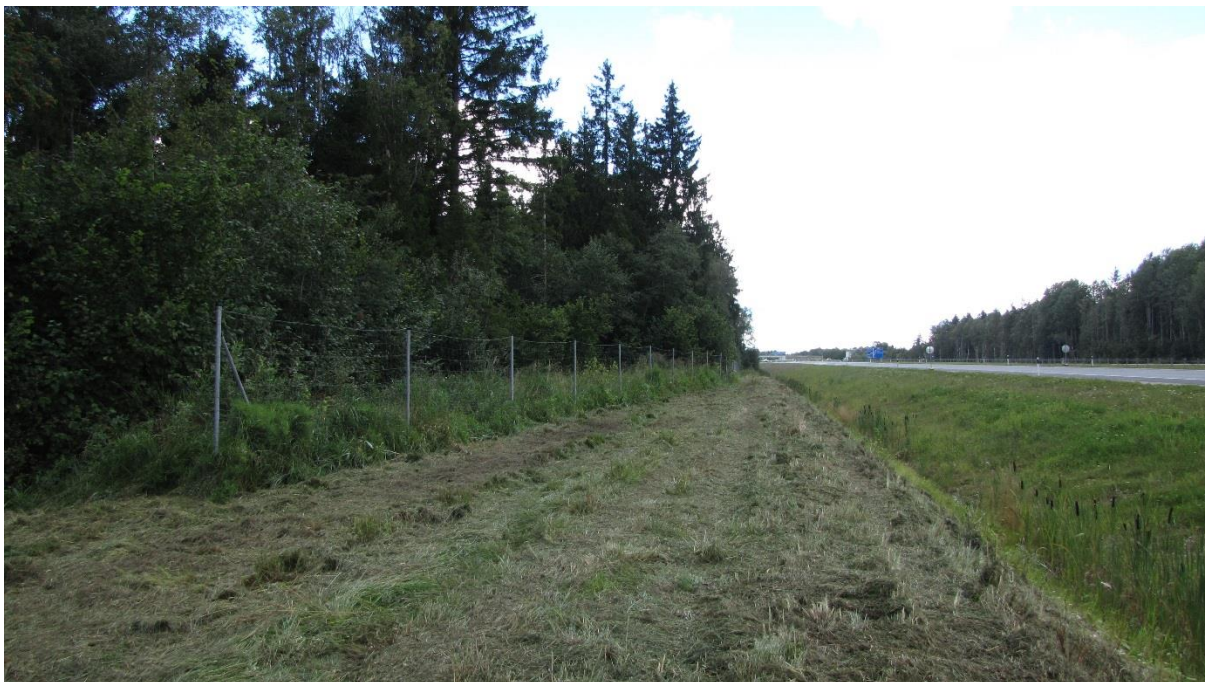
**Foto 7.** Ulukitara 27. kilomeetril, vaade Tallinna suunas. Tarast maantee poole jääv ala niideti suve teisel poolel.

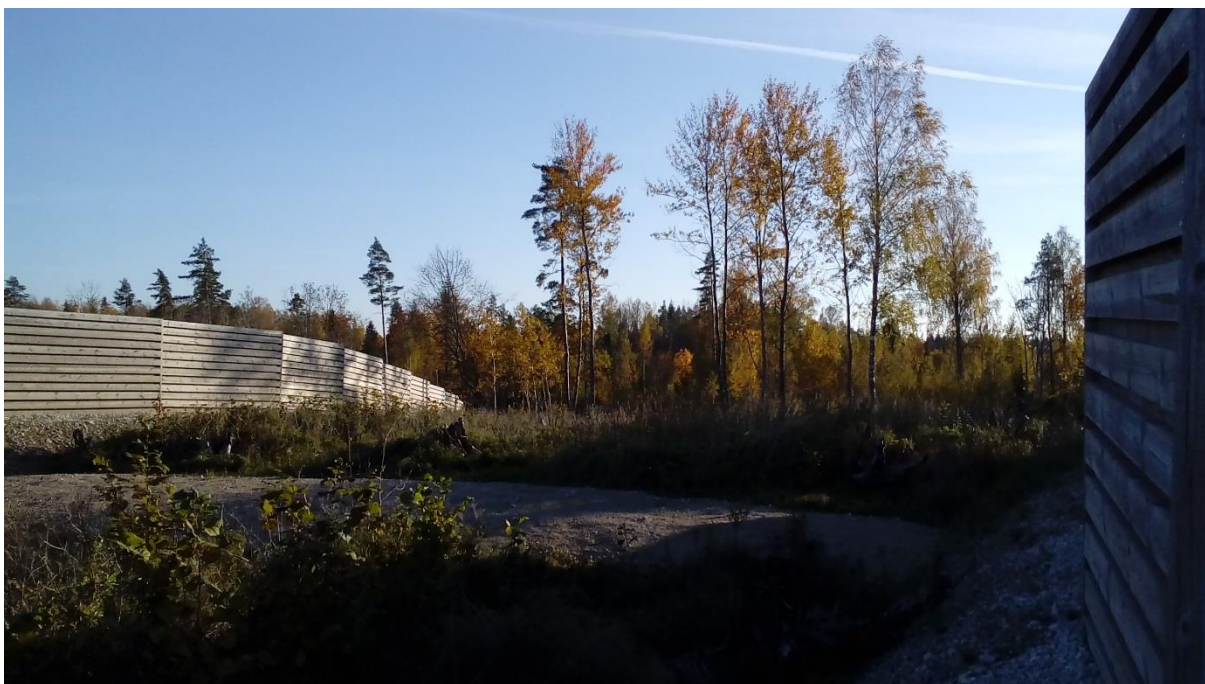
**Foto 8.** Ökodukti liivariba 2016. a sügisel (vaade edela suunas).

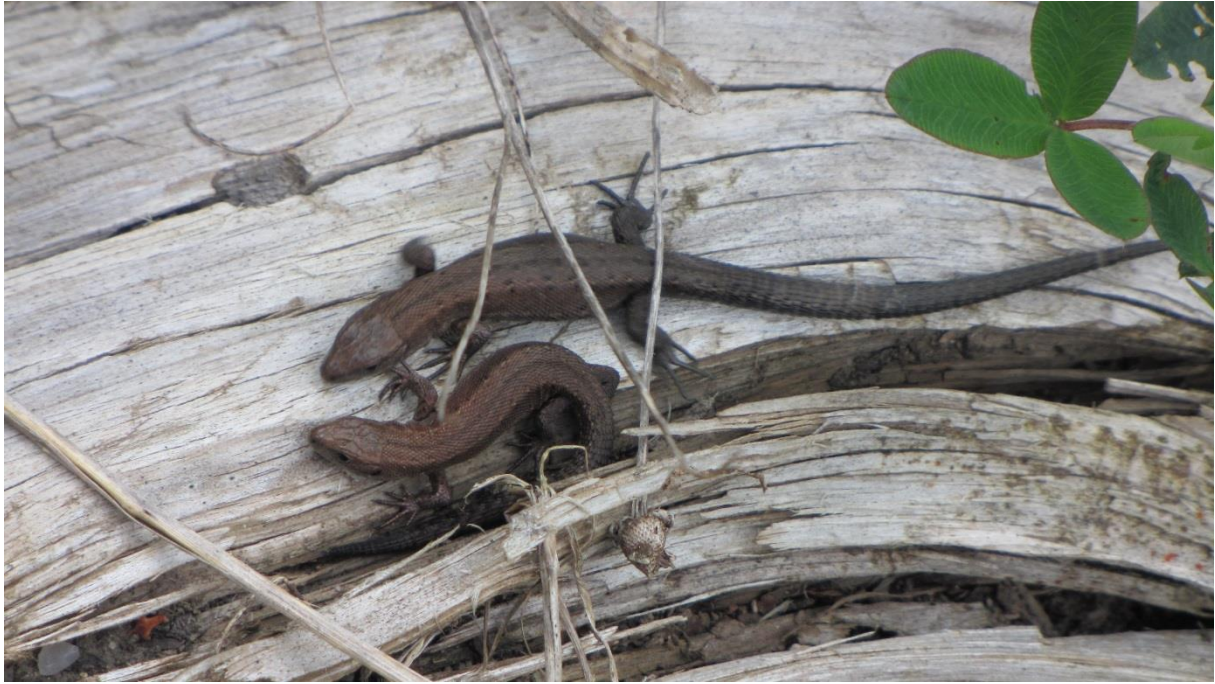
**Foto 9.** Arusisalike jaoks on ökoduktil paiknevad risuvallid (jämedatest okstest ning üles juuritud kändudest koosnevad kuhjatised) sobivaks elupaigaks.

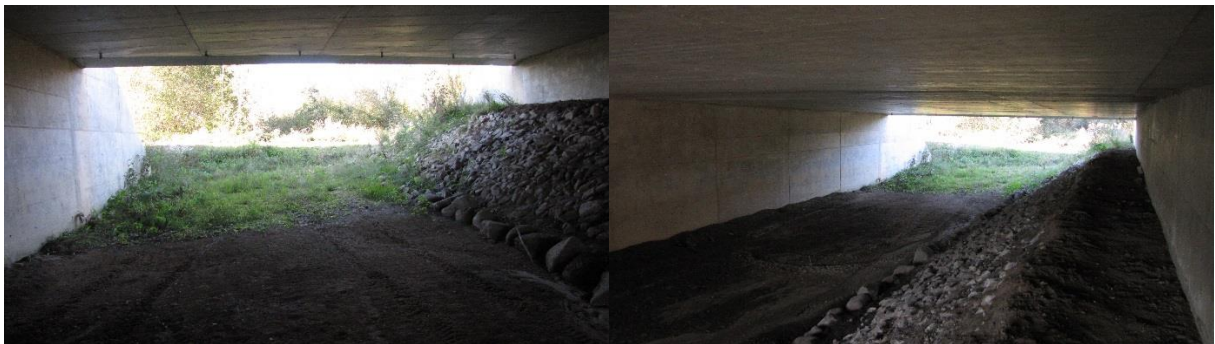
**Fotod 10 ja 11.** ATV jäljed Kuivajõe sängis (vaade põhja suunas).

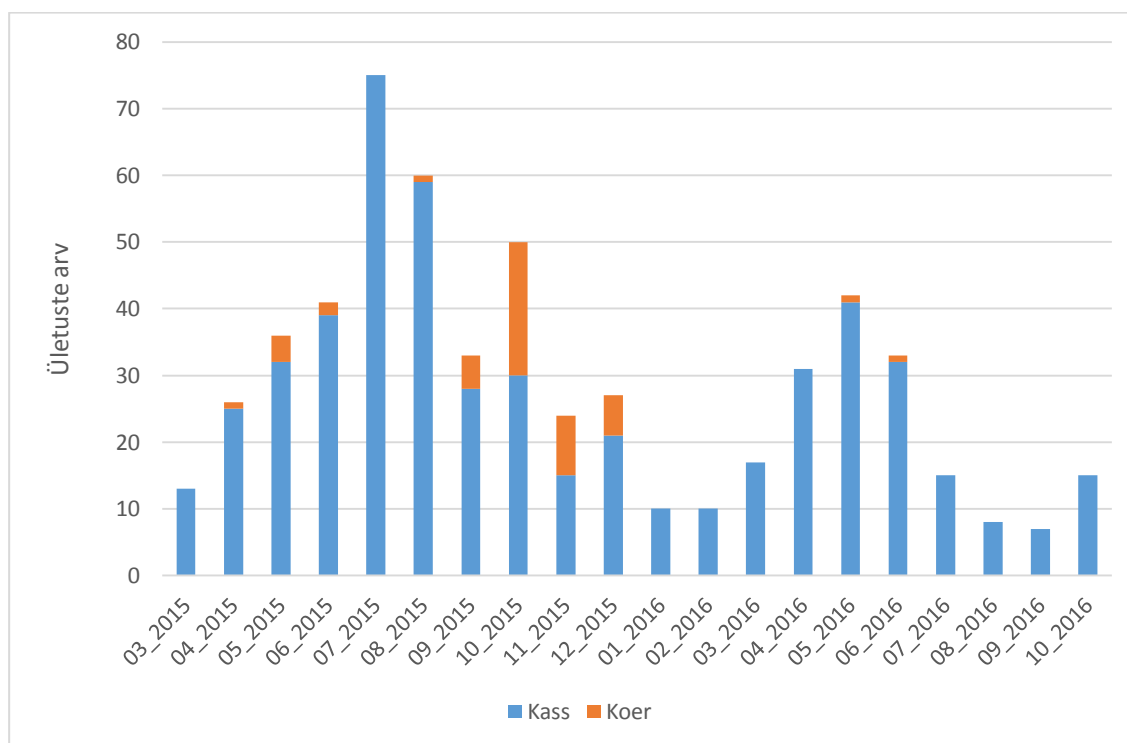
**Joonis 1.** Koduloomade ökoduktiületused kuude lõikes perioodil 12.03.2015-31.10.2016.

Kassid eelistasid ökoduktil liikuda soojadel suvekuudel (joonis 1), 2015. a juulis oli ületusi lausa 75 (2,4 ületust ööpäevas). 2016. a suvi jäi mõnevõrra tagasihoidlikumaks, osalt kindlasti seetõttu, et üks sagedasemaid sillakasutajaid, punasetriibuline kõuts oli juuli keskpaigas kahjuks maanteed ületades auto alla jäänud. Piirkonna koeri võis rohesillal sagedamini näha 2015. a sügisel. Kuna tegu oli valdavalt suurt kasvu koertega ning nad liikusid sageli õhtusel/öisel ajal, võib oletada, et nad peletasid eemale nii mõnegi metsloomast potentsiaalse ületaja. Õnneks on koerad 2016. aastal ökoduktile vaid paaril korral sattunud.

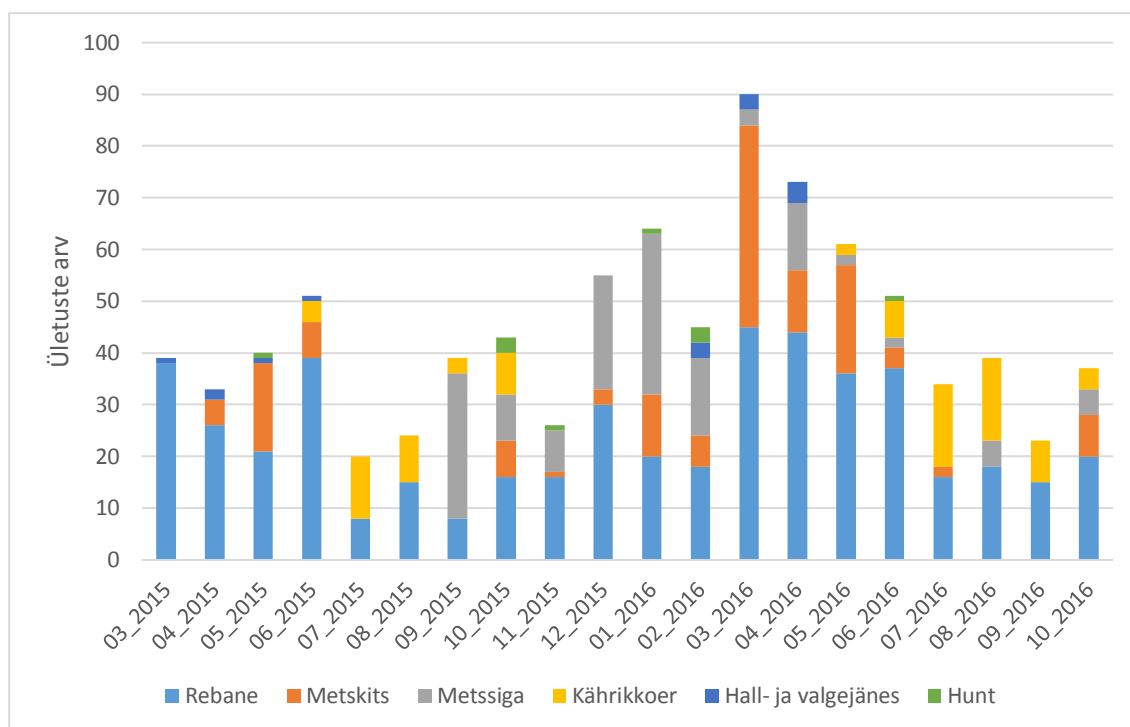
**Joonis 2.** Metsloomade ökoduktiületused kuude lõikes perioodil 12.03.2015-31.10.2016. Analüüsi kaasati liigid, kelle ületusi oli registreeritud vähemalt 10.

Metsloomadest kasutasid ökodukti kõige sagedamini rebased (joonis 2), kes liikusid eriti tihedasti kevadsuvisel ajal. Järgnesid metskitsed, kes olid aktiivsemad kevadel ja sügisel, aga ka talvel. Juulis, augustis ja septembris neid graatsilisi sõralisi ökoduktil praktiliselt näha ei olnud (nii 2015. kui 2016. a). Metssead on sagedamini liikunud 2015. a sügisel ja talvel ning 2016. a alguses. Käesoleva aasta jooksul on metssigade arvukus piirkonnas drastiliselt vähenenud, siiski registreeriti 5 ületust nii augustis kui oktoobris. Kährikkoerad liiguvad kevadest hilissügiseni (mai lõpust/juuni algusest oktoobri lõpuni). Hall- ja valgejänesed ning hundid on liikunud liiga harva, et selget aktiivsuse mustrit märgata, siiski tundub, et jänesed on ökoduktile sagedamini sattunud kevadisel ajal ning hundid sügisel ja talvel.

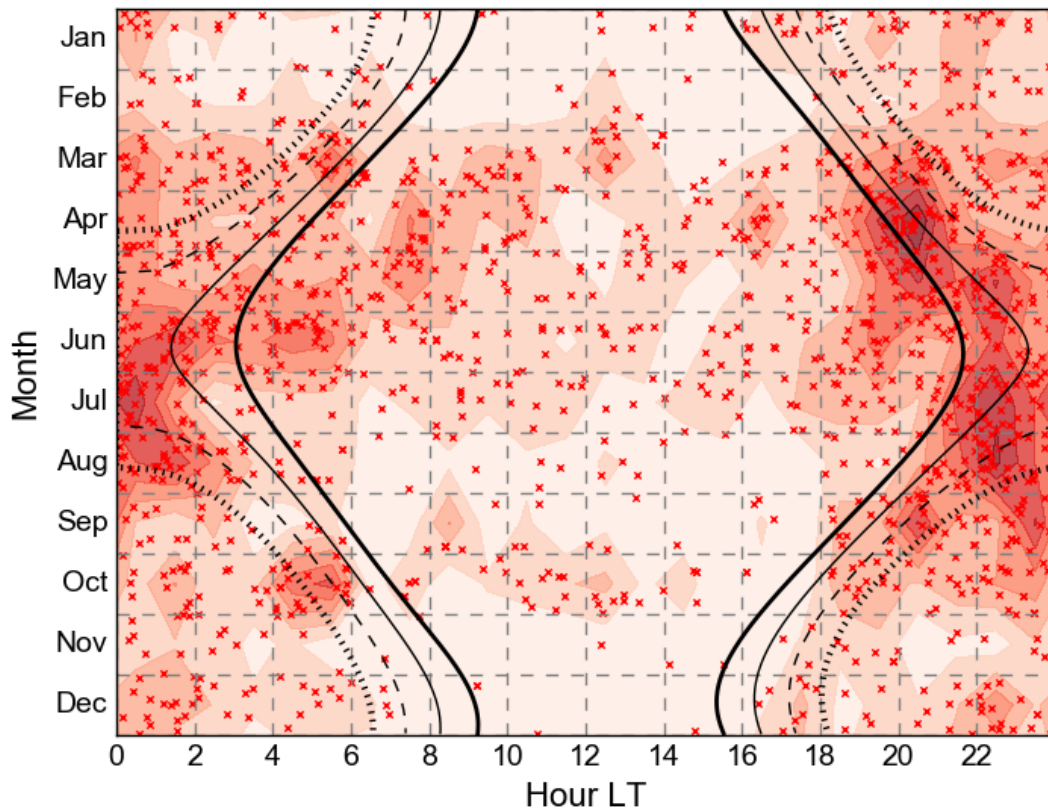
**Joonis 3.** Ökodukti kõige sagedamini kasutanud liikide (kass,  $n=524$ ; rebane,  $n=485$ ; metskits,  $n=144$ ; metssiga,  $n=143$  ja kährikkoer,  $n=89$ ) ületuste ööpäevane jaotus erinevatel aastaaegadel. Ületused on tähistatud punaste ristikestega, tume varjutus näitab ületuste suuremat sagedust. Must rasvane katkematu joon näitab päikesetõusu ja -loojangu aega. Horisontaalteljel kellaaeg (kohaliku aja järgi), vertikaalteljel kuud. Ületuste arv on väiksem kui ökodukti kasutamist kajastavas tabelis (lk 24), sest antud analüüsis kasutati vaid seirekaamerate piltide alusel registreeritud ületusi, mille puhul oli teada ületuse täpne aeg.

Valdav osa registreeritud ületustest leiab aset aprilli algusest augusti lõpuni ning eelkõige õhtusel ning öisel ajal (joonis 3). Kuna kasside ja rebaste ületused moodustavad kokku 73% analüüsis kasutatud andmetest, domineerivad üldpildis eelkõige nende kahe liigi liikumismustrid. Parema pildi saab, kui vaadelda liike eraldi.

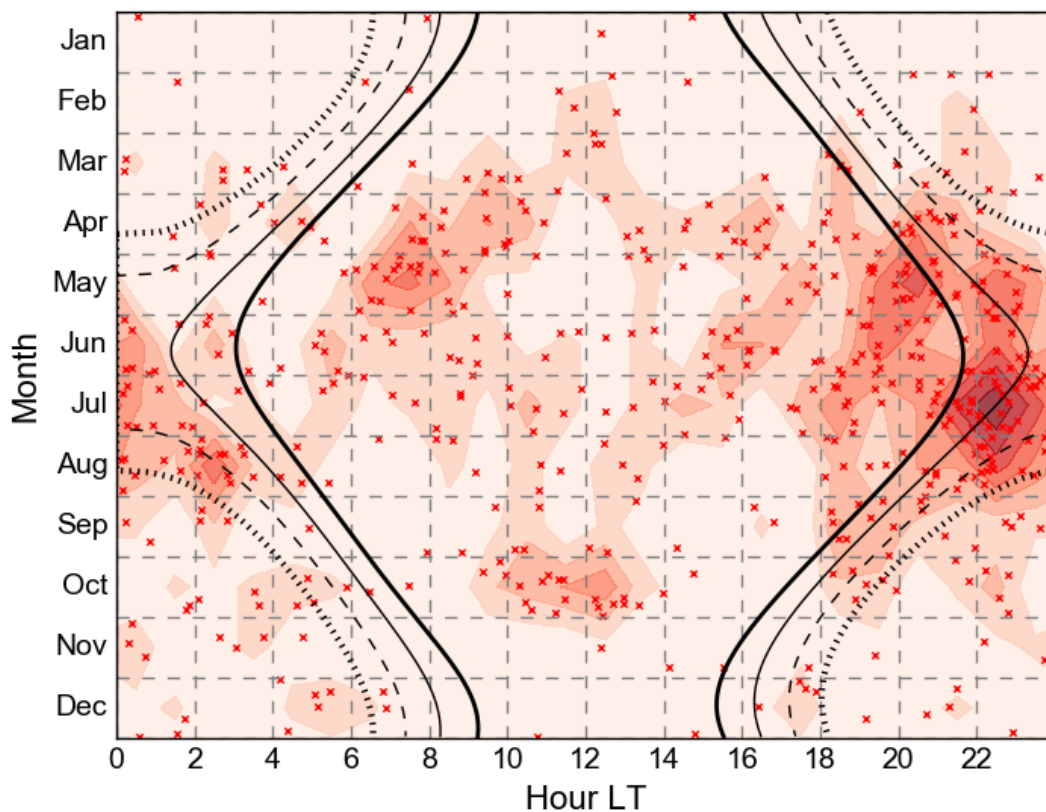
**Joonis 4.** Kasside ületuste (n=524) ööpäevane jaotus erinevatel aastaegadel. Ületused on tähistatud punaste ristikestega, tume varjutus näitab ületuste suuremat sagedust. Must rasvane katkematu joon näitab päikesetõusu ja -loojangu aega. Horisontaalteljel kellaaeg (kohaliku aja järgi), vertikaalteljel kuud.

Kassid liiguvad rohesillal eelkõige soojal ajal, eriti sagedased on ületused juuliõhtutel pärast päikeseloojangut (joonis 2). Koduloomadena ei väldi nad ületusi ka päeval ajal. Talvel, eriti sügava lumega perioodidel kohtab kasse ökoduktil harva.

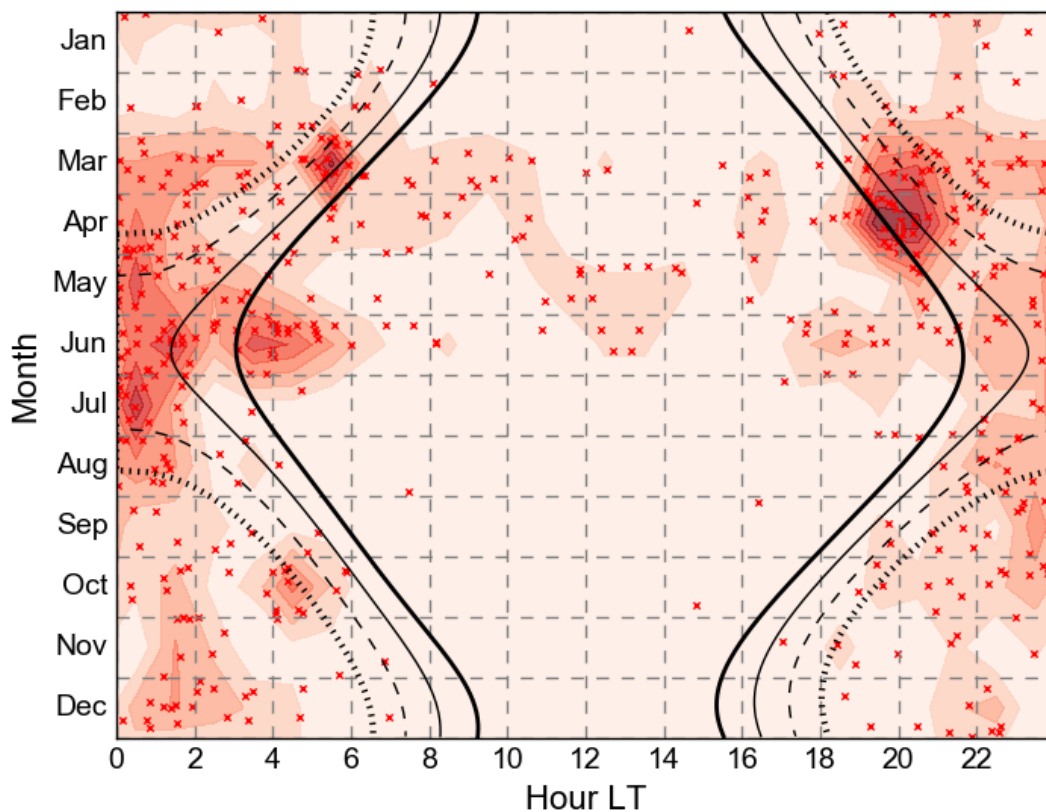
**Joonis 5.** Rebaste ületuste (n=485) ööpäevane jaotus erinevatel aastaegadel. Ületused on tähistatud punaste ristikestega, tume varjutus näitab ületuste suuremat sagedust. Must rasvane katkematu joon näitab päikesetõusu ja -loojangu aega. Horisontaalteljel kellaaeg (kohaliku aja järgi), vertikaalteljel kuud.

Rebased on ökodukti sagedasti ületanud kevadsuvisel ajal – eriti aktiivne liikumine torkab silma märtsihommikutel päikesetõusu eelsel ajal ning aprilliõhtutel loojangu paiku, aga ka suveöödel (joonis 5). Kevadisel ajal tehakse osa ületustest ka päeval ajal, ent suve teises pooles, sügisel ja talvel praktiliselt üldse mitte.

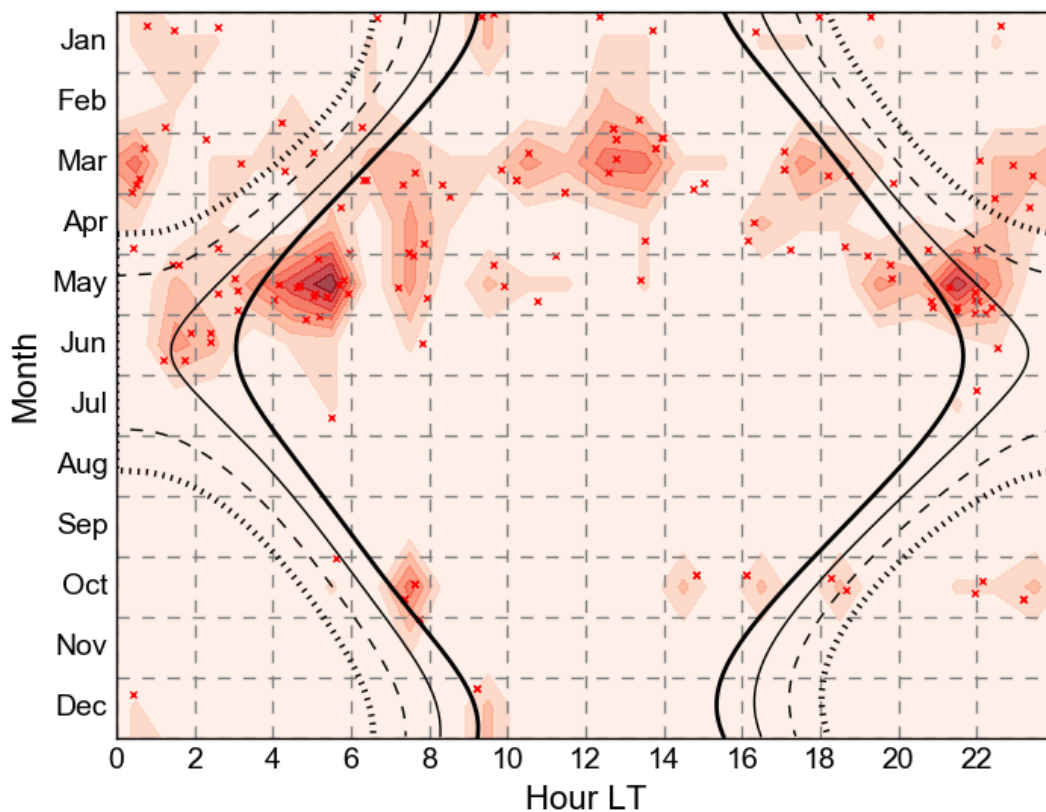
**Joonis 6.** Metskitsede ületuste (n=144) ööpäevane jaotus erinevatel aastaaegadel. Ületused on tähistatud punaste ristikestega, tume varjutus näitab ületuste suuremat sagedust. Must rasvane katkematu joon näitab päikesetõusu ja -loojangu aega. Horisontaalteljel kellaaeg (kohaliku aja järgi), vertikaalteljel kuud.

Metskitsed on ökodukti kõige aktiivsemalt kasutanud märtsist mai lõpuni, vähem märgatav liikumissageduse tõus on oktoobris (joonis 6). Mais jääb silma kõrge ületuste sagedus hommikuti kahe tunni jooksul pärast päikesetõusu ning õhtuti pärast loojangut.

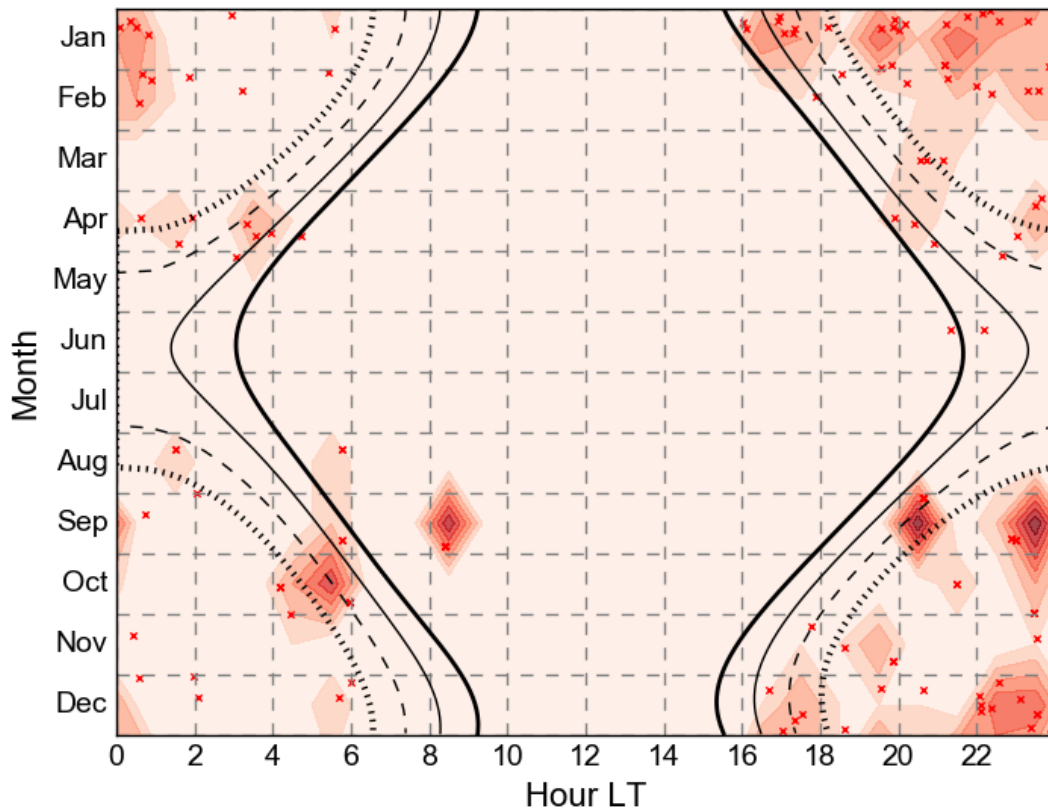
**Joonis 7.** Metssigade ületuste (n=143) ööpäevane jaotus erinevatel aastaaegadel. Ületused on tähistatud punaste ristikestega, tume varjutus näitab ületuste suuremat sagedust. Must rasvane katkematu joon näitab päikesetõusu ja -loojangu aega. Horisontaalteljel kellaaeg (kohaliku aja järgi), vertikaalteljel kuud.

Metssead on öise eluviisiga loomad, see iseloomustab ka nende liikumismustrit ökoduktil (joonis 7). Enamik ületusi on tehtud pimeduse varjus sügis- ja talveõhtutel.

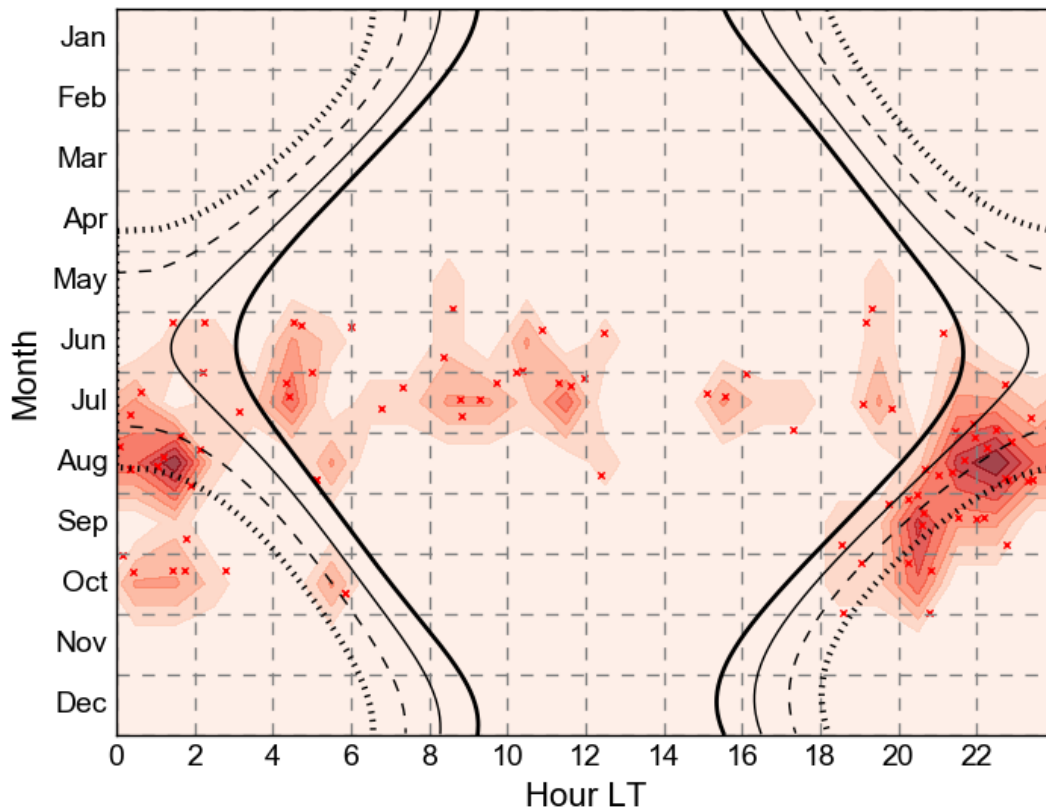
**Joonis 8.** Kährikkoorte ületuste (n=89) ööpäevane jaotus erinevatel aastaaegadel. Ületused on tähistatud punaste ristikestega, tume varjutus näitab ületuste suuremat sagedust. Must rasvane katkematu joon näitab päikesetõusu ja -loojangu aega. Horisontaalteljel kellaaeg (kohaliku aja järgi), vertikaalteljel kuud.

Enamus kährikkoorte ületustest on sooritatud suvekuudel. Kui juunis ja juulis on nad liikunud sagedamini päevavalguses, siis augustis ja septembris pigem õhtusel ja öisel ajal (joonis 8).
