MÕÕTMISE PROTOKOLL Nº. 18-SL-60-1

Tellija:	SIA ELLE, Vīlandes ielā 3-6, Riia
Mõõtmiskoht (klient, asukoht/koordinaadid):	Klient: Maanteeamet; Mõõtmiskoht: Põldmarja, Aila küla, Saue vald X:6575151 Y: 530190
Mõõteperiood:	21.09.2018 15.42-16.42
Mõõtmise metoodika:	ISO 1996-2
Mõõteseade:	IEC 61672 klass 1 vastav müramõõteseade Larson Davis LD 824 (tootja <i>Larson&Davis Provo Engineering and Manufacturing Center</i>). Enne ja pärast mõõtmisi teostati müramõõtmiseadme kalibreerituse kontroll IEC 60942 nõuetele vastava kalibraatoriga LD Cal 200 (94/114 dB, tootja <i>Larson&Davis Provo Engineering and Manufacturing Center</i>). Mõõtmise ajal valitsenud tuule tugevust määrati Flowatch seadmega (tootja <i>JDC Electronic SA</i>).
Osalejad	Silver Lind, Mikk-Erik Saidla
Mõõtmisega seotud informatsioon:	Vastavalt kliendi tellimusele, teostati ISO 1996-2 standardi kohaselt akrediteeritud labori poolt, ühes mõõtmispunktis 1 h pikkune liiklusemüra mõõtmine. Mürataseme mõõtjat kalibreeriti enne ja pärast mürataseme mõõtmist akustilise kalibraatoriga LD CAL 200. Müra mõõtmise ajal viidi läbi liiklusloendus Tallinna ringteel (tee number 11) toimuvale liiklusele.

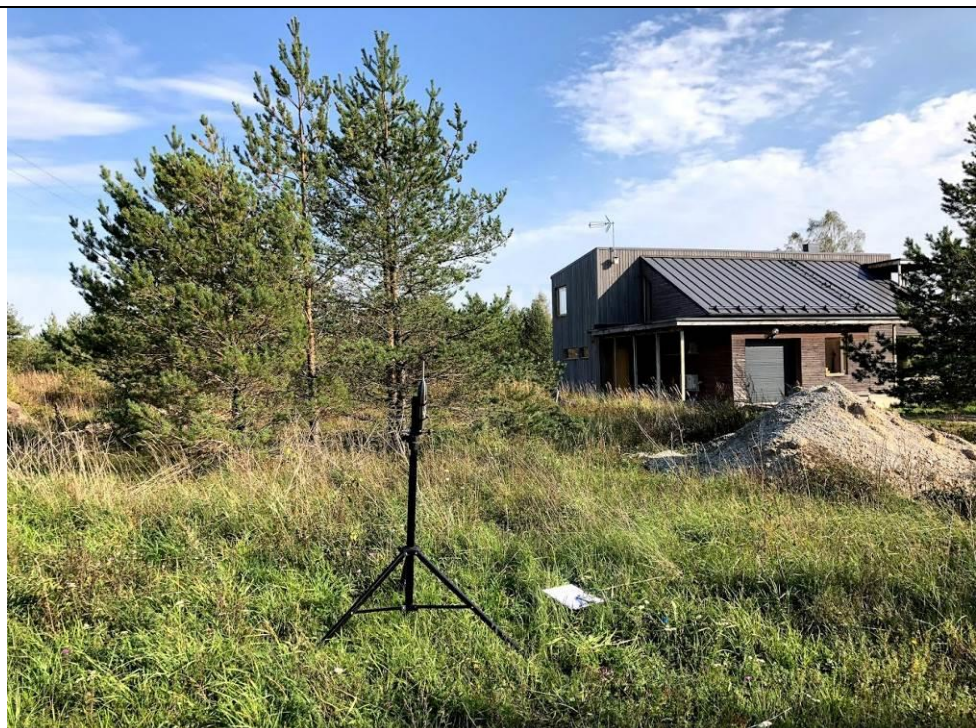
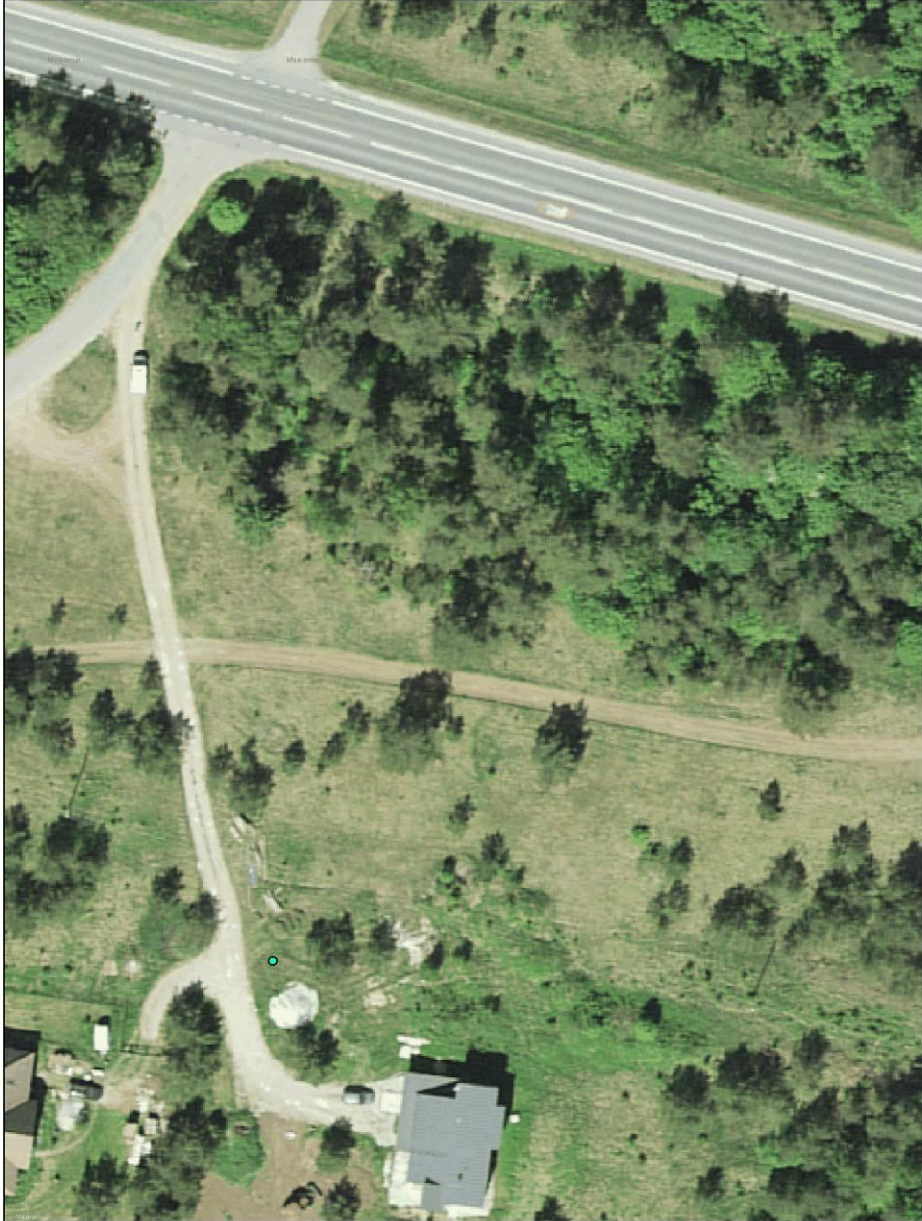
Kaardid, fotod

Mõõtmiskoha kirjeldus:	Müra mõõdeti Põldmarja kinnistu piiril Tallinna ringtee poolsel küljel.
Mõõteseadme asukoht:	Mõõtmispunktiks valiti lähtuvalt mõõtmise eesmärgist mõõtmispunkt Põldmarja kinnistu Tallinna ringtee poolsel küljel. Müra mõõtmise seade paiknes Tallinna ringteest ca 100 m kaugusel. Mõõtmiste ajal oli mikrofoni kõrgus maapinnast 1,5 m. Statiiv, millele oli kinnitatud seade, paiknes pehmel pinnasel, pinnas Tallinna ringtee ja müramõõtmisseadme vahel oli samuti pehme.
Müraallikate kirjeldus:	Peamine müratase pärineb Tallinna ringteel toimuvast liiklusest. Mõõtmiste ajal loendati maanteel mööduvate sõidukite arv, liiklusloenduse tulemused on toodud tabelis 3. Kiiruspiirang on antud
