MÕÕTMISE PROTOKOLL Nº. 18-SL-60-20

1. Mõõtmiskoha asukoha informatsioon

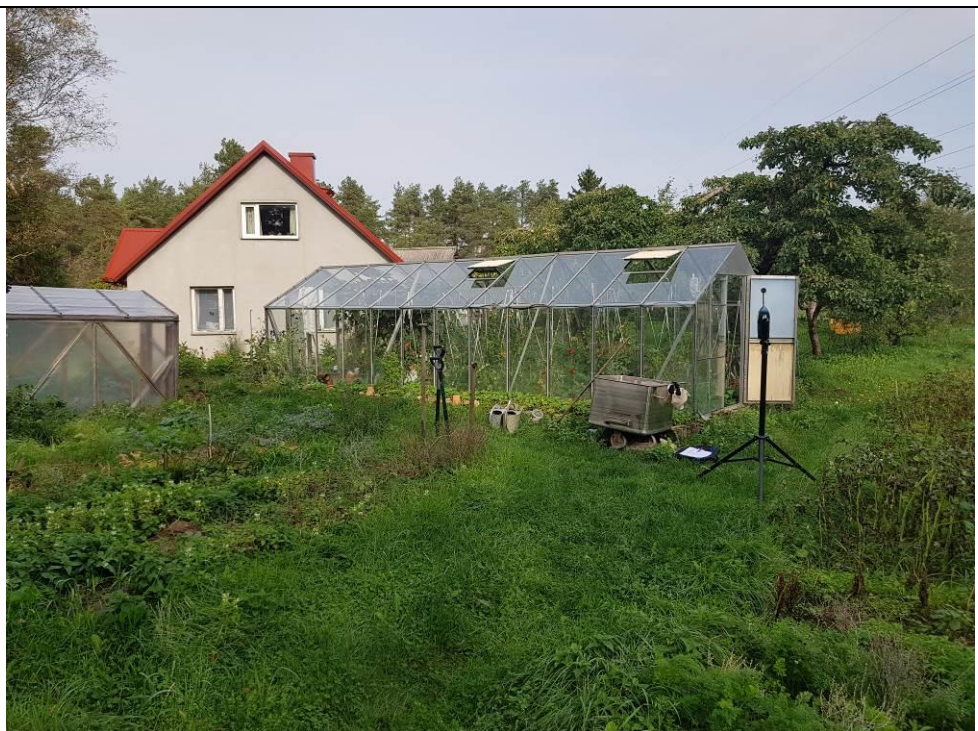
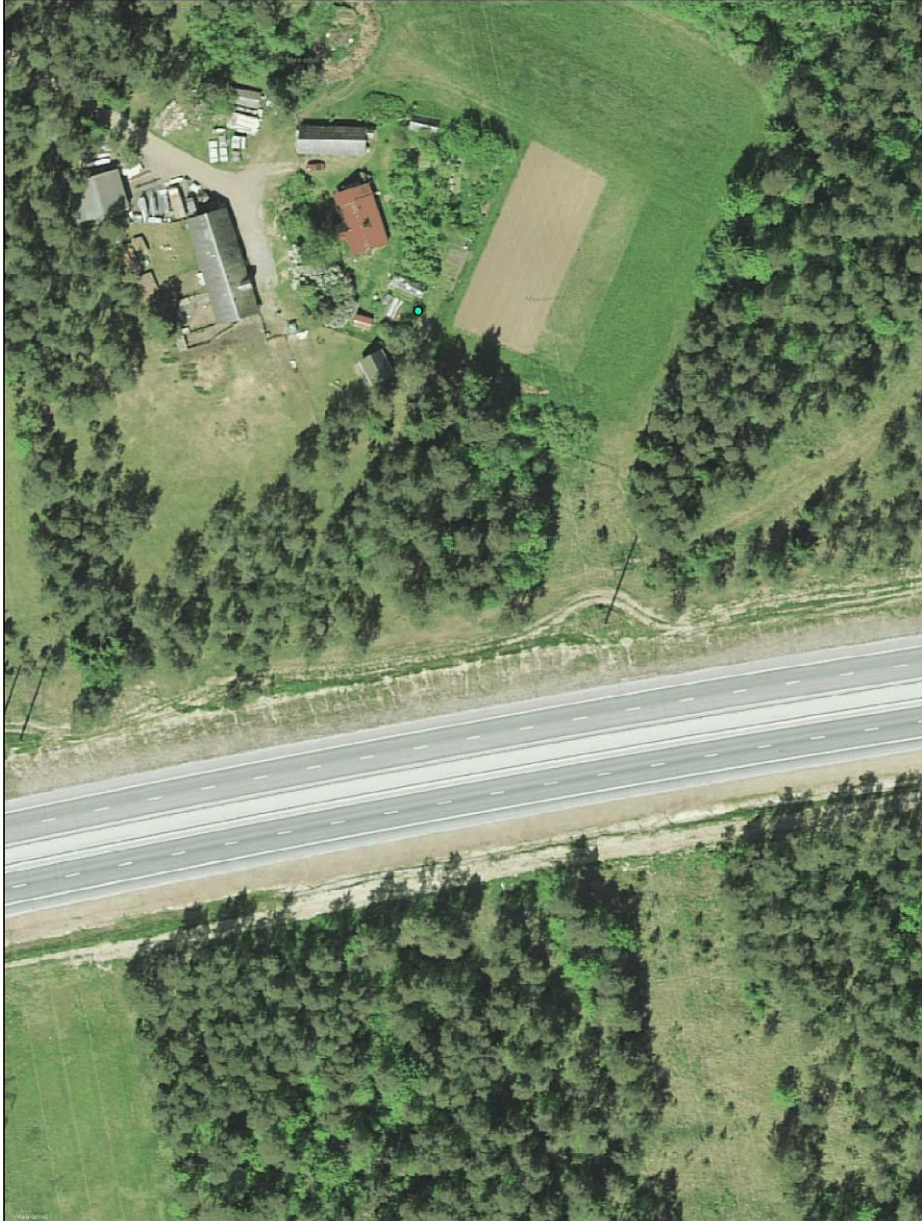
Kaardid, fotod

<p>● Mõõtmispunkt</p> <p>Koostaja: Estonian, Latvian & Lithuanian Environment OÜ Tõnismägi 3a-15, Tallinn 10119 6117690 elle@environment.ee</p> <p>Kaardialus: © Maa-ameti aluskaartide rakendus</p>

<p>Mõõtmiskoha kirjeldus:</p>	<p>Müra mõõdeti Paenurga kinnistul eluhoonete läheduses Tallinna ringtee poolisel küljel.</p>
<p>Mõõteseadme asukoht:</p>	<p>Mõõtmispunktiks valiti lähtuvalt mõõtmise eesmärgist mõõtmispunkt Paenurga kinnistul eluhoonete läheduses (eluhoonest ca 20 m) Tallinna ringtee poolisel küljel. Müra mõõtmise seade paiknes põhimaanteest ca 90 m kaugusel. Mõõtmiste ajal oli mikrofoni kõrgus maapinnast 1,5 m. Statiiv, millele oli kinnitatud seade, paiknes pehmel pinnasel, pinnas Tallinna ringtee ja müramõõtmisseadme vahel oli samuti pehme.</p>
<p>Müraallikate kirjeldus:</p>	<p>Peamine müratase pärineb Tallinna ringteel toimuvast liiklusest. Mõõtmiste ajal loendati maanteel mööduvate sõidukite arv, liiklusloenduse tulemused on toodud tabelis 3. Kiiruspiirang on antud</p>
