## MÕÕTMISE PROTOKOLL Nº. 18-SL-60-19

<b>Tellija:</b>	SIA ELLE, Vīlandes ielā 3-6, Riiā
<b>Mõõtmiskoht (klient, asukoht/koordinaadid):</b>	Klient: Maanteeamet; Mõõtmiskoht: Kadakamarja tn 10, Jālgimāe küla, Saku vald X:6575428 Y: 535508
<b>Mõõteperiood:</b>	1. 20.09.2018 10.18-11.18 2. 25.09.2018 00.19-01.19
<b>Mõõtmise metoodika:</b>	ISO 1996-2
<b>Mõõteseade:</b>	IEC 61672 klass 1 vastav mürāmõõteseade Larson Davis LD 824 (tootja <i>Larson&amp;Davis Provo Engineering and Manufacturing Center</i> ). Enne ja pärast mõõtmisi teostati mürāmõõtmisseadme kalibreerituse kontroll IEC 60942 nõuetele vastava kalibraatoriga LD Cal 200 (94/114 dB, tootja <i>Larson&amp;Davis Provo Engineering and Manufacturing Center</i> ). Mõõtmise ajal valitsenud tuule tugevust määrati Flowatch seadmega (tootja <i>JDC Electronic SA</i> ).
<b>Osalejad</b>	Silver Lind, Mikk-Erik Saidla
<b>Mõõtmisega seotud informatsioon:</b>	Vastavalt kliendi tellimusele, teostati ISO 1996-2 standardi kohaselt akrediteeritud labori poolt, ühes mõõtmispunktis 1 h pikkused liiklusemüra mõõtmised päeval ja öisel ajal. Mürataseme mõõtjat kalibreeriti enne ja pärast mürataseme mõõtmist akustilise kalibraatoriga LD CAL 200. Müra mõ

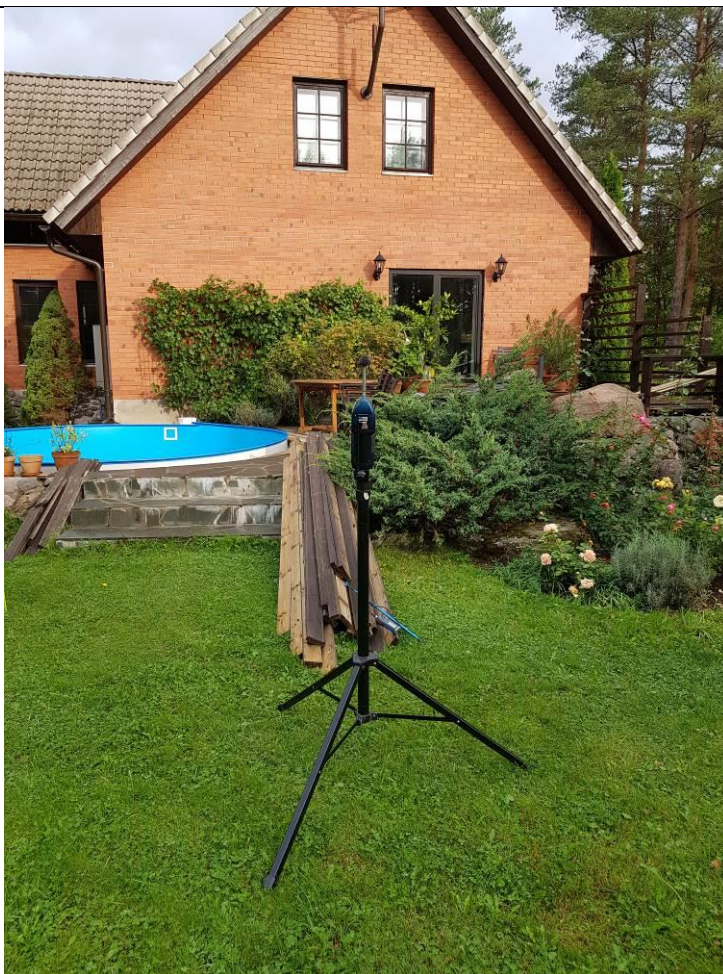
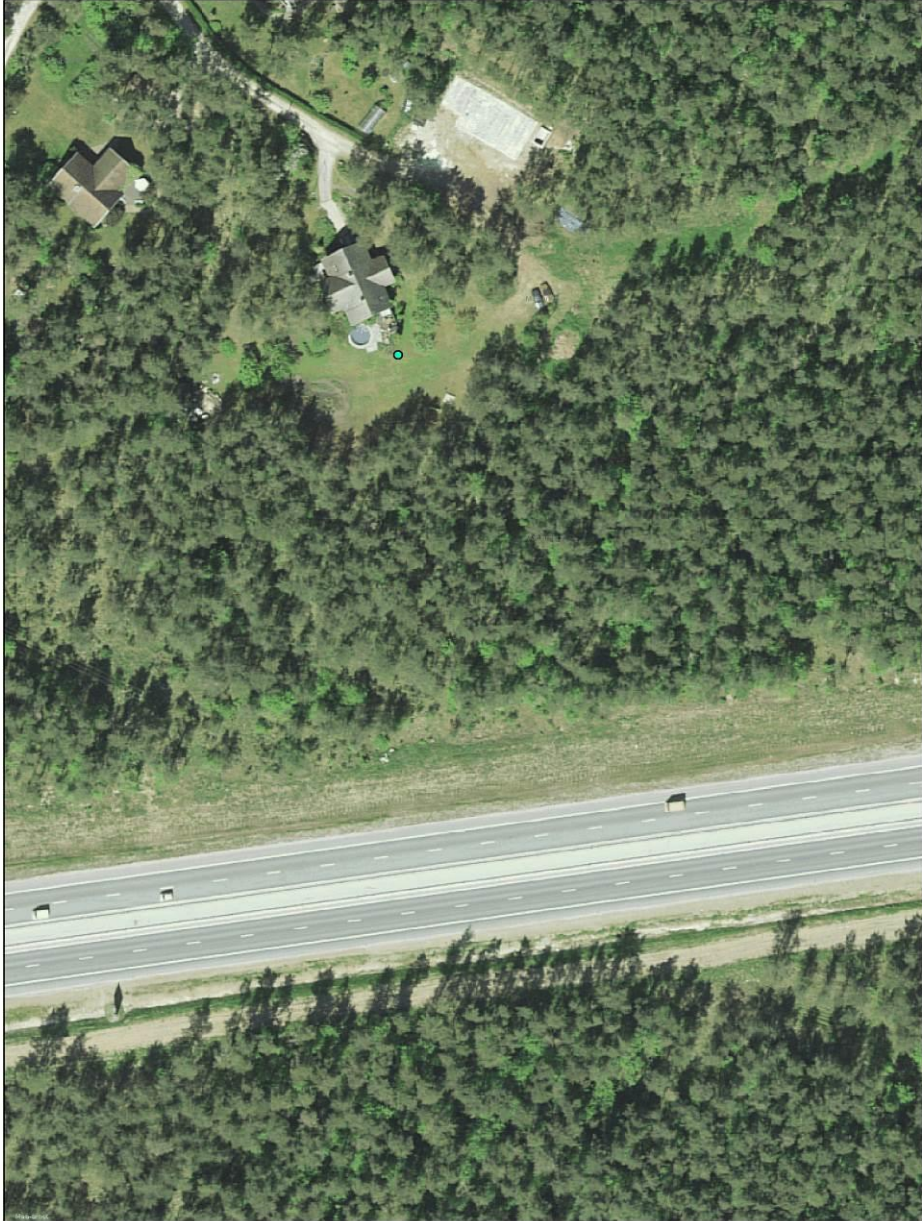
Kaardid, fotod

<p>● Mõõtmispunkt</p> <p>Koostaja: Estonian, Latvian &amp; Lithuanian Environment OÜ Tõnismägi 3a-15, Tallinn 10119 6117690 elle@environment.ee</p> <p>Kaardialus: © Maa-ameti aluskaartide rakendus</p>

<p><b>Mõõtmiskoha kirjeldus:</b></p>	<p>Müra mõõdeti Kadakamarja tn 10 kinnistul lõunaosa eluhoone läheduses Tallinna ringtee poolsel küljel.</p>
<p><b>Mõõteseadme asukoht:</b></p>	<p>Mõõtmispunktiks valiti lähtuvalt mõõtmise eesmärgist mõõtmispunkt Kadakamarja tn 10 kinnistul lõunaosa eluhoone läheduses (eluhoonest ca 10 m) Tallinna ringtee poolsel küljel. Müra mõõtmise seade paiknes põhimaanteest ca 100 m kaugusel. Mõõtmiste ajal oli mikrofoni kõrgus maapinnast 1,5 m. Statiiv, millele oli kinnitatud seade, paiknes pehmel pinnasel, pinnas Tallinna ringtee ja müramõõtmisseadme vahel oli samuti pehme.</p>
<p><b>Müraallikate kirjeldus:</b></p>	<p>Peamine müratase pärineb Tallinna ringteel toimuvast liiklusest. Mõõtmiste ajal loendati maanteel mööduvate sõidukite arv,</p>
