## MÕÕTMISE PROTOKOLL Nº. 18-SL-60-12

<b>Tellija:</b>	SIA ELLE, Vīlandes ielā 3-6, Rīa
<b>Mõõtmiskoht (klient, asukoht/koordinaadid):</b>	Klient: Maanteeamet; Mõõtmiskoht: Korba, Patika küla, Rae vald X:6576610 Y: 552510
<b>Mõõteperiood:</b>	25.09.2018 12.35-13.35
<b>Mõõtmise metoodika:</b>	ISO 1996-2
<b>Mõõteseade:</b>	IEC 61672 klass 1 vastav müramõõteseade Larson Davis LD 831 (tootja <i>Larson&amp;Davis Provo Engineering and Manufacturing Center</i> ). Enne ja pärast mõõtmisi teostati müramõõtmiseadme kalibreerituse kontroll IEC 60942 nõuetele vastava kalibraatoriga LD Cal 150 (tootja <i>Larson&amp;Davis Provo Engineering and Manufacturing Center</i> ). Mõõtmise ajal valitsenud tuule tugevust määrati Testo 417 anemomeetriga.
<b>Osalejad</b>	Silver Lind, Anne Aan
<b>Mõõtmisega seotud informatsioon:</b>	Vastavalt kliendi tellimusele, teostati ISO 1996-2 standardi kohaselt akrediteeritud labori poolt, ühes mõõtmispunktis 1 h pikkune liiklusemüra mõõtmine. Mürataseme mõõtjat kalibreeriti enne ja pärast mürataseme mõõtmist akustilise kalibraatoriga LD CAL 150. Müra mõõtmise ajal viidi läbi liiklusloendus Tallinn-Tartu-Võru-Luhamaa (tee number 2) põhimaanteel toimuvale liiklusele.

#

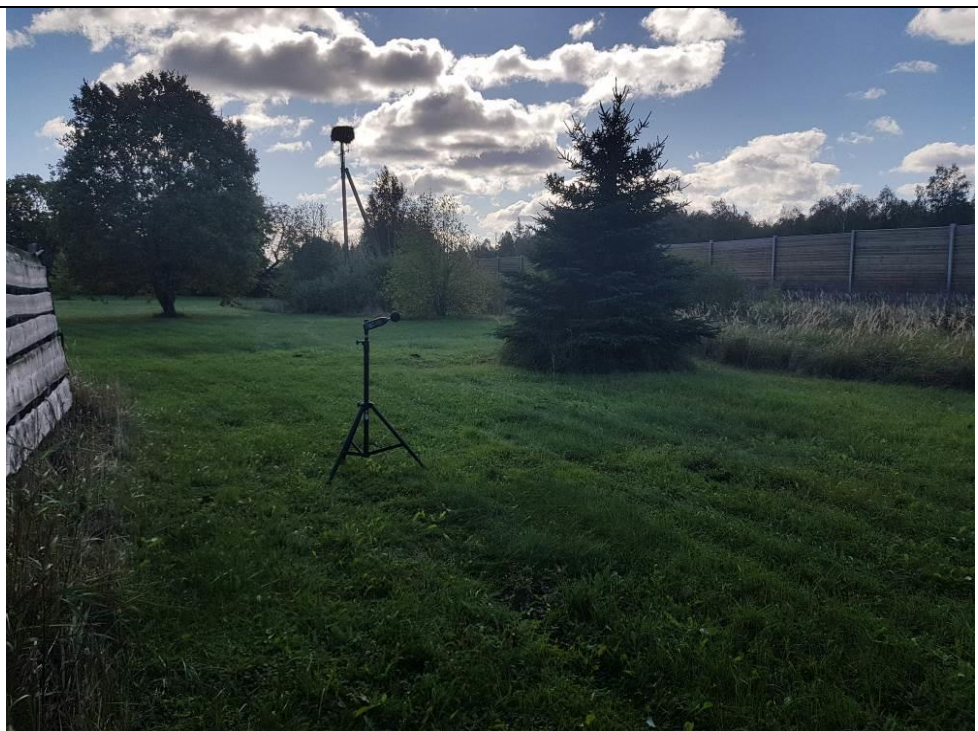
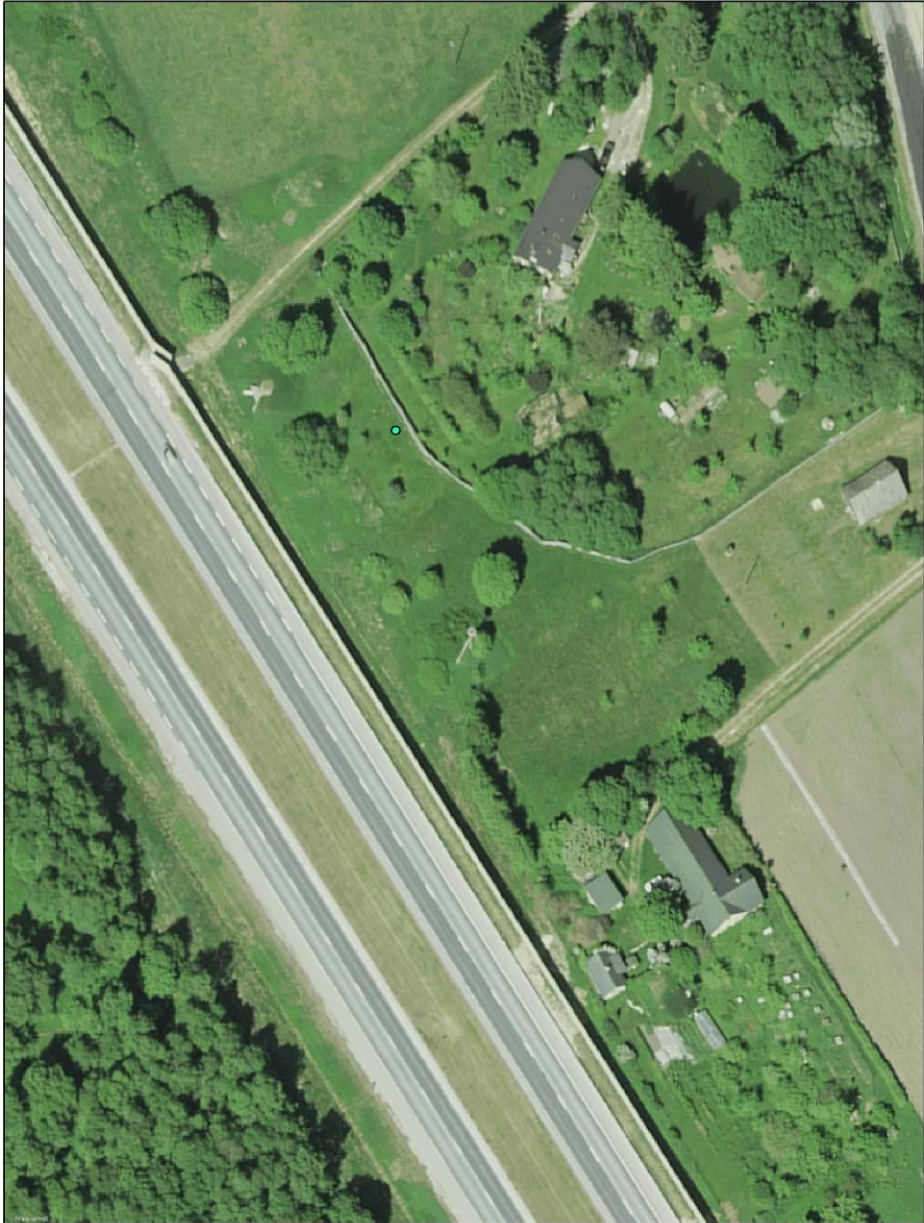
Kaardid, fotod

<p>● Mõõtmispunkt</p> <p>Koostaja: Estonian, Latvian &amp; Lithuanian Environment OÜ Tõnismägi 3a-15, Tallinn 10119 6117690 elle@environment.ee</p> <p>Kaardialus: © Maa-ameti aluskaartide rakendus</p>

<p><b>Mõõtmiskoha kirjeldus:</b></p>	<p>Müra mõõdeti Korba kinnistu edelaosas Tallinn-Tartu-Võru-Luhamaa põhimaantee poolsel küljel.</p>
<p><b>Mõõteseadme asukoht:</b></p>	<p>Mõõtmispunktiks valiti lähtuvalt mõõtmise eesmärgist mõõtmispunkt Risti kinnistul Tallinn-Tartu-Võru-Luhamaa põhimaantee poolsel küljel. Müra mõõtmise seade paiknes põhimaanteest ca 30 m kaugusel. Maantee ja mõõtmispunkti vahel asus ca 4 m kõrgune müratõkkesein. Mõõtmiste ajal oli mikrofoni kõrgus maapinnast 1,5 m. Statiiv, millele oli kinnitatud seade, paiknes pehmel pinnasel, pinnas põhimaantee ja müramõõtmisseadme vahel oli pehme.</p>
<p><b>Müraallikate kirjeldus:</b></p>	<p>Peamine müratase pärineb Tallinn-Tartu-Võru-Luhamaa põhimaantee liiklusest.</p>
