MÕÕTMISE PROTOKOLL Nº. 18-SL-60-4

Tellija:	SIA ELLE, Vīlandes ielā 3-6, Rīa
Mõõtmiskoht (klient, asukoht/koordinaadid):	Klient: Maanteeamet; Mõõtmiskoht: Männituka, Tagametsa küla, Saue vald X:6566051 Y: 528073
Mõõteperiood:	24.09.2018 12.53-13.53
Mõõtmise metoodika:	ISO 1996-2
Mõõteseade:	IEC 61672 klass 1 vastav müramõõteseade Larson Davis LD 831 (tootja <i>Larson&Davis Provo Engineering and Manufacturing Center</i>). Enne ja pärast mõõtmisi teostati müramõõtmisseadme kalibreerituse kontroll IEC 60942 nõuetele vastava kalibraatoriga LD Cal 150 (tootja <i>Larson&Davis Provo Engineering and Manufacturing Center</i>). Mõõtmise ajal valitsenud tuule tugevust määrati Testo 417 anemomeetriga.
Osalejad	Silver Lind, Anne Aan
Mõõtmisega seotud informatsioon:	Vastavalt kliendi tellimusele, teostati ISO 1996-2 standardi kohaselt akrediteeritud labori poolt, ühes mõõtmispunktis 1 h pikkune liiklusemüra mõõtmine. Mürataseme mõõtjat kalibreeriti enne ja pärast mürataseme mõõtmist akustilise kalibraatoriga LD CAL 150. Müra mõõtmise ajal viidi läbi liiklusloendus Tallinn-Pärnu-Ikla (tee number 4) põhimaanteel toimuvale liiklusele.

1. Mõõtmiskoha asukoha informatsioon

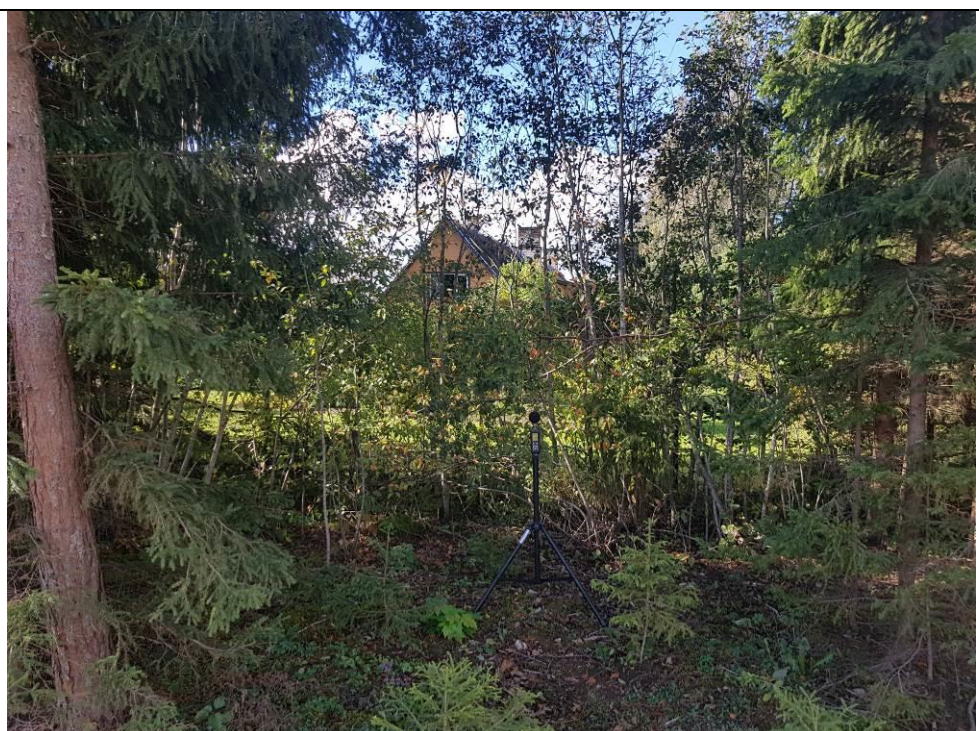
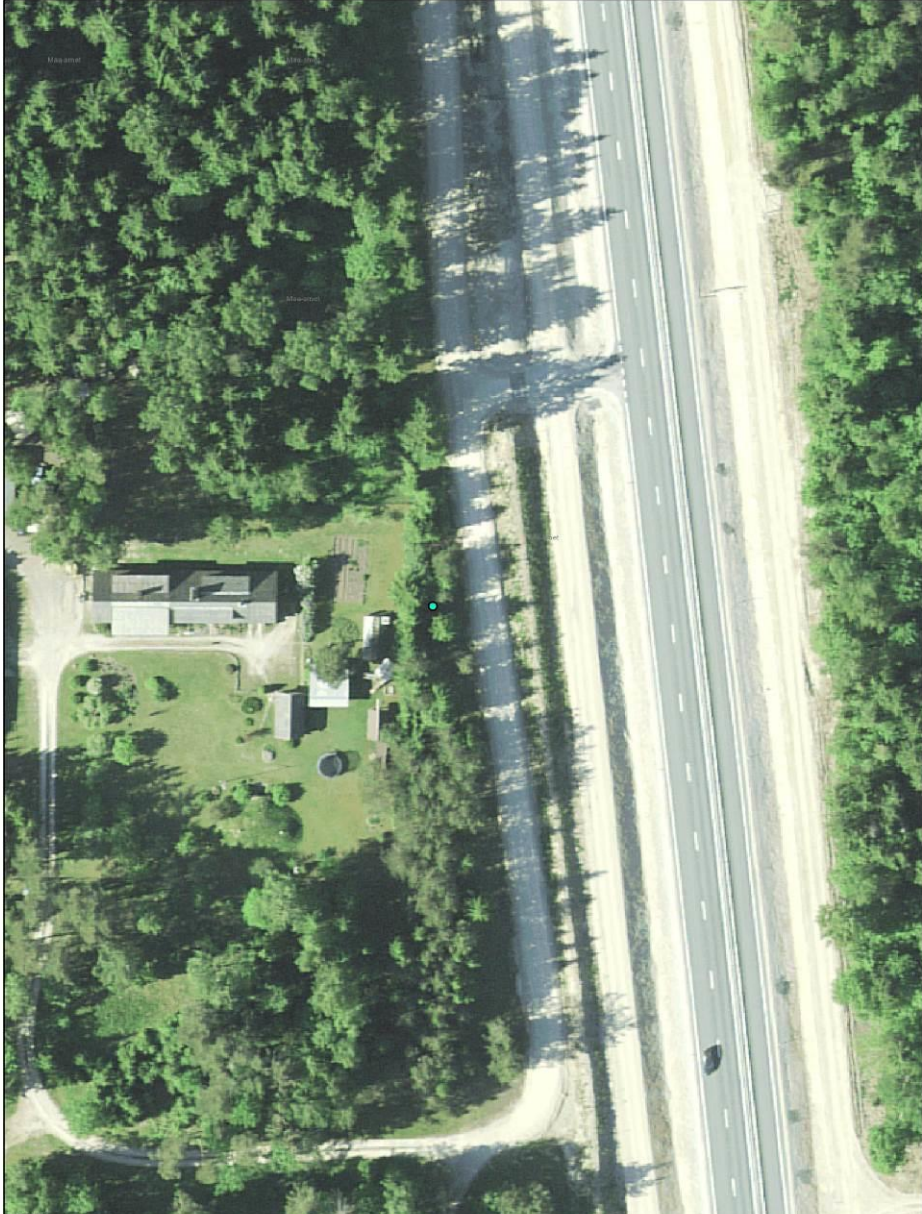
Kaardid, fotod

<p>● Mõõtmispunkt</p> <p>Koostaja: Estonian, Latvian & Lithuanian Environment OÜ Tõnismägi 3a-15, Tallinn 10119 6117690 elle@environment.ee</p> <p>Kaardialus: © Maa-ameti aluskaartide rakendus  </p>
Mõõtmiskoha kirjeldus:	Müra mõõdeti Männituka kinnistu idapiiril põhimaantee poolsel küljel.
Mõõteseadme asukoht:	Mõõtmispunktiks valiti lähtuvalt mõõtmise eesmärgist mõõtmispunkt Männituka kinnistu piiril Tallinn-Ikla-Pärnu põhimaantee poolsel küljel. Müra mõõtmise seade paiknes põhimaanteest ca 35 m kaugusel. Mõõtmiste ajal oli mikrofoni kõrgus maapinnast 1,5 m. Statiiv, millele oli kinnitatud seade, paiknes pehmel pinnasel, pinnas põhimaantee ja müramõõtmisseadme vahel oli samuti pehme.
Müraallikate kirjeldus:	Peamine müratase pärineb Tallinn-Pärnu-Ikla põhimaanteel toimuvast liiklusest. Mõõtmiste ajal loendati maanteel mööduvate sõidukite arv,
