INSENERIBÜROO STRATUM

**LIIKLUSOHUTUSE AUDIT
TALLINN-TARTU-LUHAMAA
MAANTEE TARTU-REOLA LÕIGUL**

Tallinn – Tartu – Võru – Luhamaa maantee Tartu-Reola teelõigu (188-194 km) liiklusohutuse audit

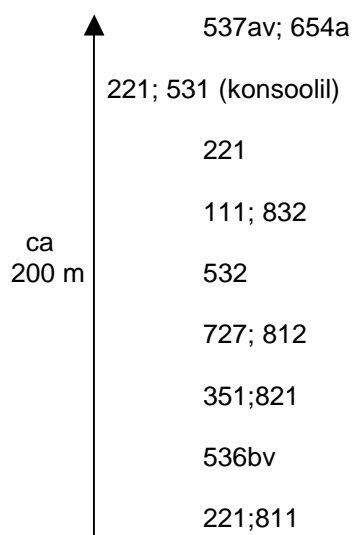
Suunal Tartu ringtee – Võru on ristmikule A eelnevale 200 m lõigule paigaldatud kokku 11 erinevat liiklusmärki, neist 10 asub 150 m ulatuses ristmikust ja nad on paigutatud üheksale erinevale kandurile (postile või konsoolile). On ilmne, et kogu seda liiklusmärkidega pakutavat informatsioonikogust ei suuda juhid adekvaatselt vastu võtta, mõista ja sellele reageerida.

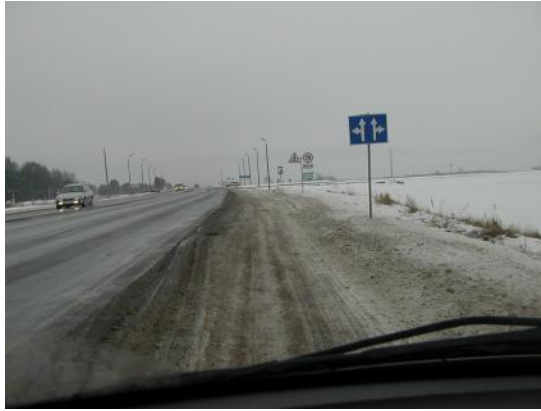
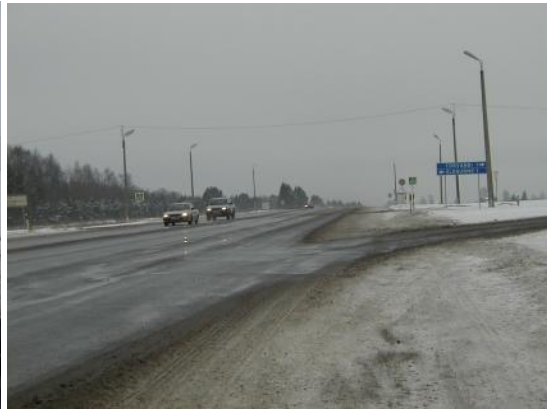
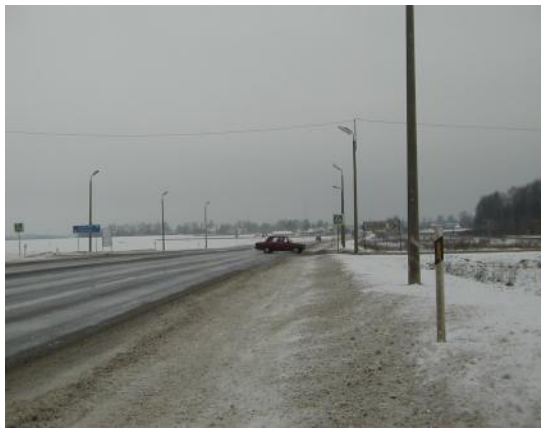
Ristmik on täna neljajaruline, kusjuures olemasoleva liikluskorralduse kohaselt on Tallinn – Tartu – Võru – Luhamaa maantee peatee teiste teede suhtes. Nii Tallinn – Tartu – Võru – Luhamaa maanteel kui ka Tõrvandi asulasse viival vallatee harul liiguvad ka ühissõidukid, peatused paiknevad suhteliselt ristmiku piirkonnas, nii põhiteel kui vallatee Tõrvandisse viival harul, vahetult ristmiku järel. Kõik teed on kahe suunalised. Tallinn – Tartu – Võru – Luhamaa maanteel on kummaski sõidusuunas kaks läbivat otseliiklusrada, millele lisanduvad pöörderajad, kõrvalteeharudel on kummaski liiklussuunas üks sõidurada. Ristmiku vaated erinevatelt harudelt on kujutatud alljärgnevatel fotodel.

Vahetult enne ristmikku on peateel kehtestatud kiiruspiirang 70 km/h, tavalise 90 km/h asemel. Tõrvandisse viival teeharul on vahetult ristmiku järel asula algust tähistav liiklusmärk, mis kehtestab üldise kiiruspiirangu 50 km/h.

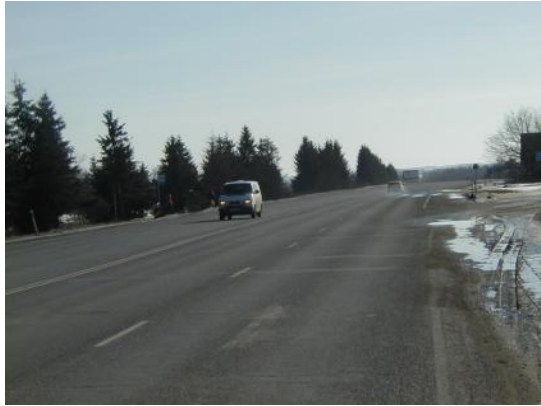
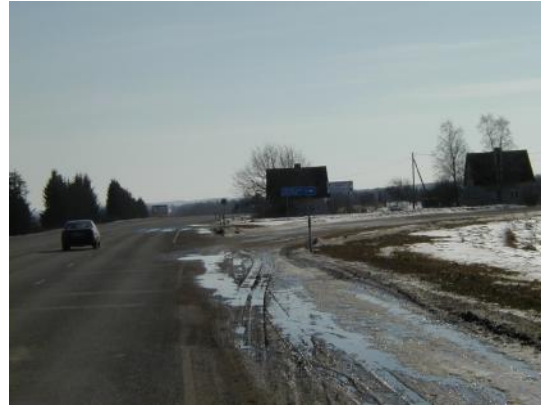
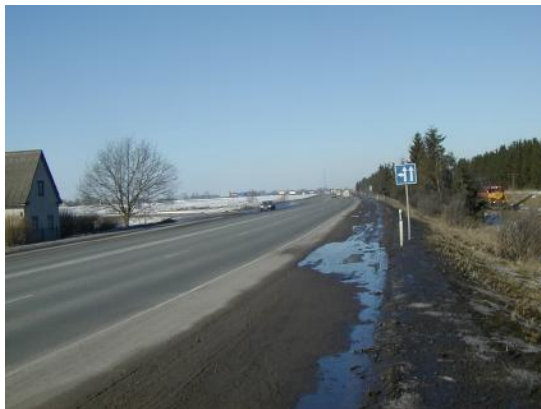
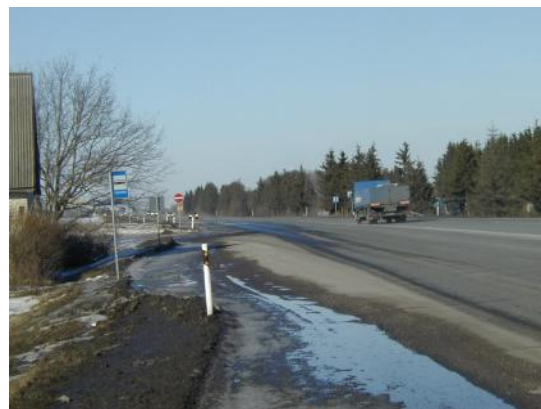
Ristmik on täna kolmeharuline. Nii Tallinn – Tartu – Võru – Luhamaa maanteel kui ka Tartu Ülenurme Lennujaama viival teel liigub ka ühistransport, peatused paiknevad ristmiku piirkonnas. Kõik teed on kahe-suunalised. Tallinn – Tartu – Võru – Luhamaa maanteel on kummaski sõidusuunas kaks läbivat otseliiklusrada, kõrvalteeharudel on kummaski liiklussuunas üks sõidurada. Ristmiku vaated erinevatelt harudelt on kujutatud alljärgnevatel fotodel. Vasakpöört kohalikule, lennujaama viivale tee peale Võru suunalt peab olemasoleva liikluskorralduse kohaselt teostama teiselt sõidurajalt, kust toimub ka otseliiklus. Parempöört Tartu suunalt aga esimeselt sõidurajalt, seega on esimesel sõidurajal segaliiklus – parempöört koos otseliiklusega.

Vahetult käesoleva auditi välitööde läbiviimise ajal on ristmikul muudetud liikluskorraldust-kehtestatud on kiiruspiirang 70 km/h (lisatahvliga 400 m) ja paigaldatud hoiatusmärk 173a (400 m).

Ristmikul toimub ka üsna aktiivne ühistranspordiliiklus, Ülenurme ja Tõrvandi asulaid ja Lennujaama Tartu linnaga ühendava bussiliini marsruut läbib ristmiku ja pöörab sisse ka Lennujaama. Samas ei sõida nimetatud bussiliin sisse Ülenurme asulasse, seega on enamus Ülenurme asula elanikke sunnitud kasutama bussipeatusi ristmike B, C või D piirkonnas. Sellest tulenevalt on ristmiku piirkonnas on ka üsna aktiivne jalakäijate liiklus, kuigi päeva lõikes on see ebaühtlane. Põhiliselt on tegemist ühissõidukipeatuse kasutamisega seotud liikumistega. Piki maanteed liikuva jalakäijad on kõnnitee puudumisel sunnitud kasutama teepeenart või sõiduteed.

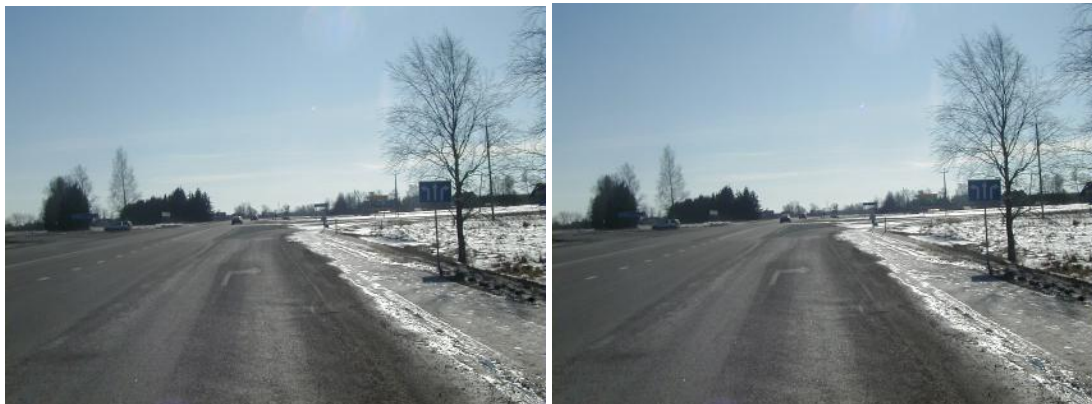
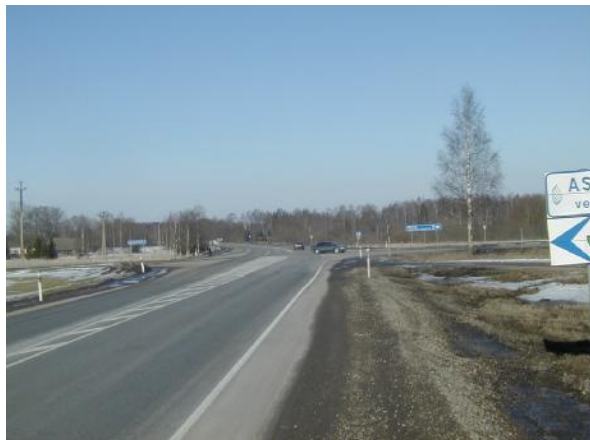
Võru-Tartu suunal peavad sõidukijuhid parem- ja vasakpöört teostama ühelt olemasolevalt, ka otseliikluse jaoks kasutatavalt sõidurajalt. Võru-suuna peatee harul on tee keskele joonitud ka ohutussaar. Kõrvalteelt parempöördega Võru-Tartu suunalisele peateele pööranud saavad kasutada kiirendusrada, mis on ühtlasi ka bussiraja alguseks, võimaldades bussil sujuvalt siseneda bussitaskusse (Reola peatus). Enne ristmikku on 800 m ulatuses kehtestatud möödaskäigu keeld. Peateel ei ole kehtestatud täiendavaid kiiruspiiranguid.

Üldiselt on antud ristmiku puhul tegemist kogu auditeeritava teelõigu kõige paremal tasemel liikluskorralduslikul tasemel lahendatud ristmikuga, mille põhimõttelist lahendust saaks kasutada eeskujuna ka teiste auditeeritava teelõigu ristmikute lahenduse kavandamisel.
