## Nähtavus

Septembri kuu fookuses on vead grupist „nähtavus“.

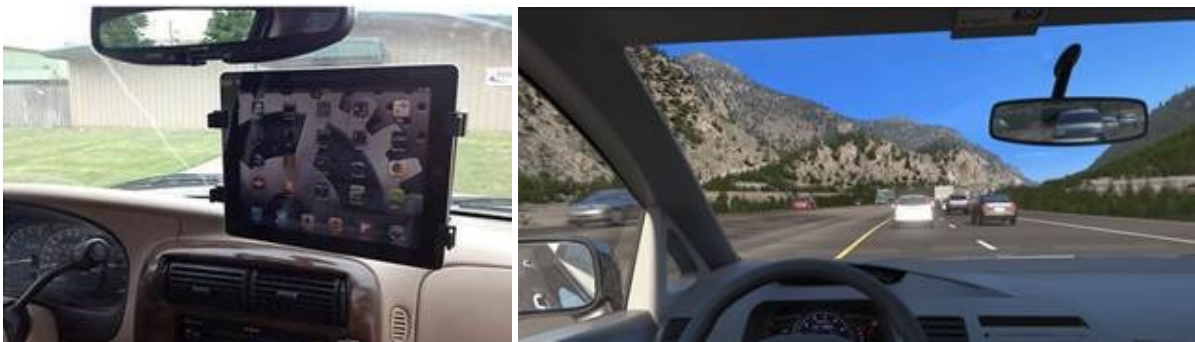
Lahkaks vigade loetelus punktide 3.1 ja 3.2 vahet. Kui esimene punkt räägib vaateväljast ja seda ahendavatest füüsilistest objektidest, siis punkt 3.2 räägib klaasi seisundist (sh. klaaside läbipaistvus, vigastused jne.). Mitmeid kordi on esinenud juhuseid, kus mõranenud tuuleklaas, mis iseloomustab tuuleklaasi seisundit, on märgitud veana 3.1.1 (Takistused juhi vaateväljas, mis mõjutavad oluliselt nähtavust ettepoole ja külgedele). Eelnimetatud puudus tuleb märkida tegelikult veana 3.2.1. või 3.2.2 (oleneb, kas mõra jääb klaasipuhastaja tööalasse või väljapoole).
