MAANTEEMET

Liiklusmüra seire 2018

Töö nimetus	Liiklusmüra seire 2018
Töö nr	18/SL/21
Aeg	Vastu võetud 23.11.2018 Avalikustatud 4.12. 2018
Tellijaja	Maanteeamet Registrikood: 70001490 Aadress: Teelise 4, 10916 Tallinn Telefon: 6119360 E-post: info@mnt.ee
Kontaktisik	Kadri-Piibe Järve Kadri-Piibe.Jarve@mnt.ee
Teostaja	Estonian, Latvian & Lithuanian Environment OÜ (ELLE OÜ) Registrikood: 10705517 Aadress: Tõnismägi 3a-15, 10119 Tallinn Telefon: 6117690 E-post: elle@environment.ee
Koostajad	Silver Lind, <i>MSc</i> Pille Antons, <i>MSc</i> Oskars Beikulis, <i>MSc</i> (SIA Estonian, Latvian & Lithuanian Environment) Janis Rubenis, <i>MSc</i> (SIA Estonian, Latvian & Lithuanian Environment)

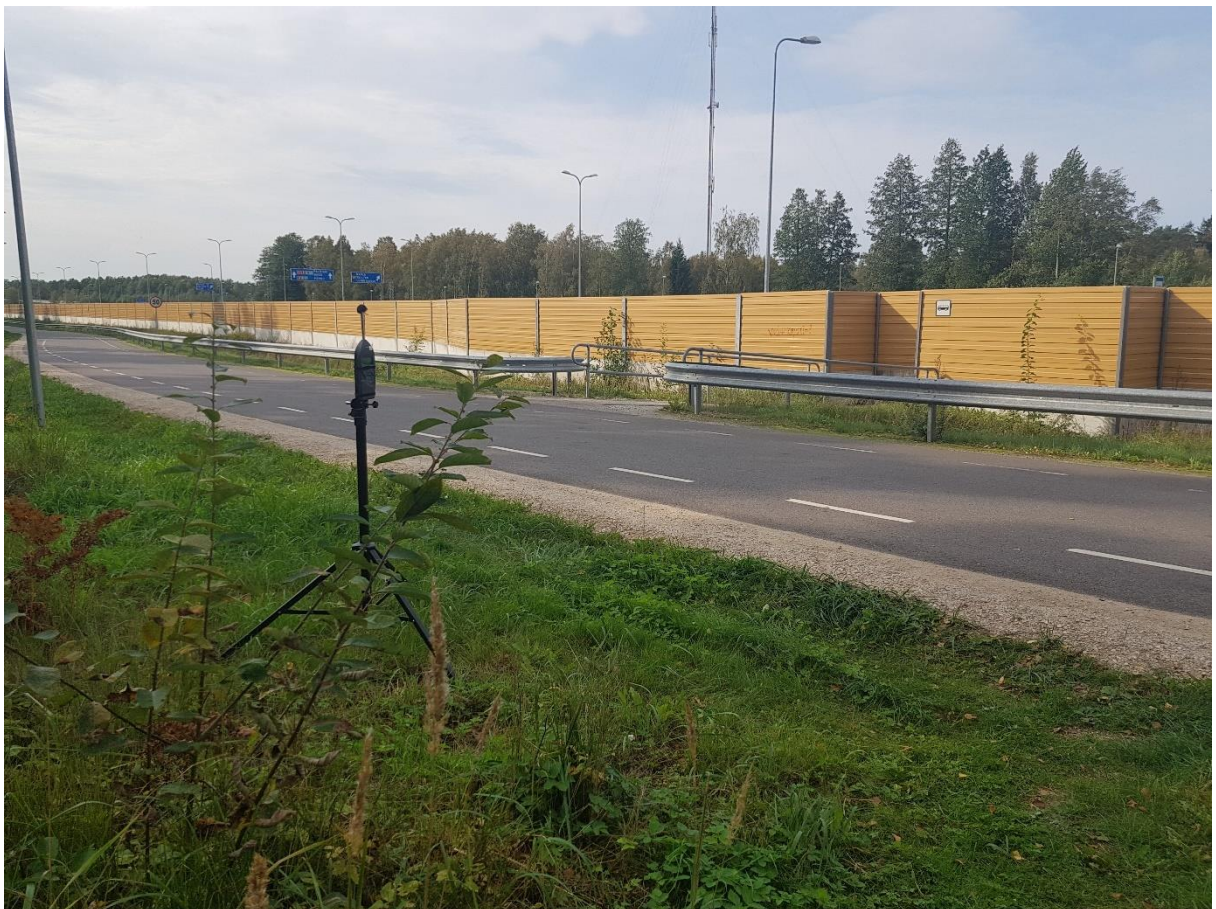
Liikluse müra mõõtmised teostati (Joonis 1) vaba helivälja tingimustel, mõõtmiste ajal mõõdeti peamised ilmastikunäitajad: õhutemperatuur, tuulekiirus ning määrati peamine tuulesuund ja visuaalsed ilmastikunäitajad. Mõõtmiste ajal loendati mõõtmispunkti mööduvate sõidukite arv (eristati „rasked“ ja „kerged“ sõidukid). Mõõtmiste ajal oli teekate kuiv, sõidukitel kasutati eeldatavalt suvehve.

Joonis 1. Liikluse müra mõõtmine (ELLE OÜ)
