## MÕÕTMISE PROTOKOLL Nº. 18-SL-60-21

## 1. Mõõtmiskoha asukoha informatsioon

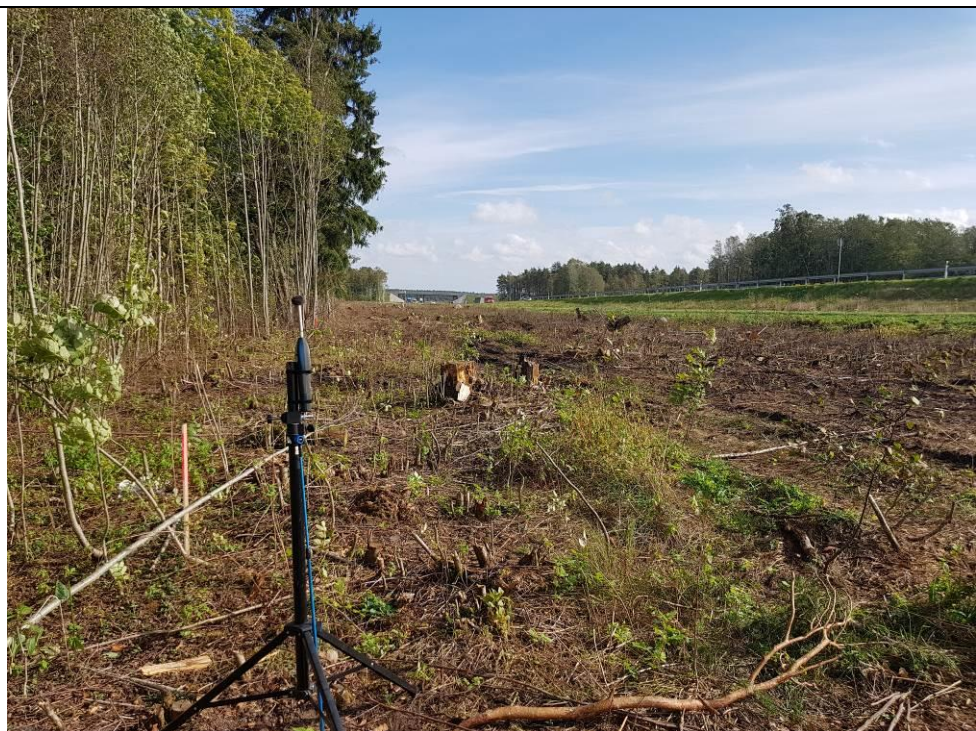
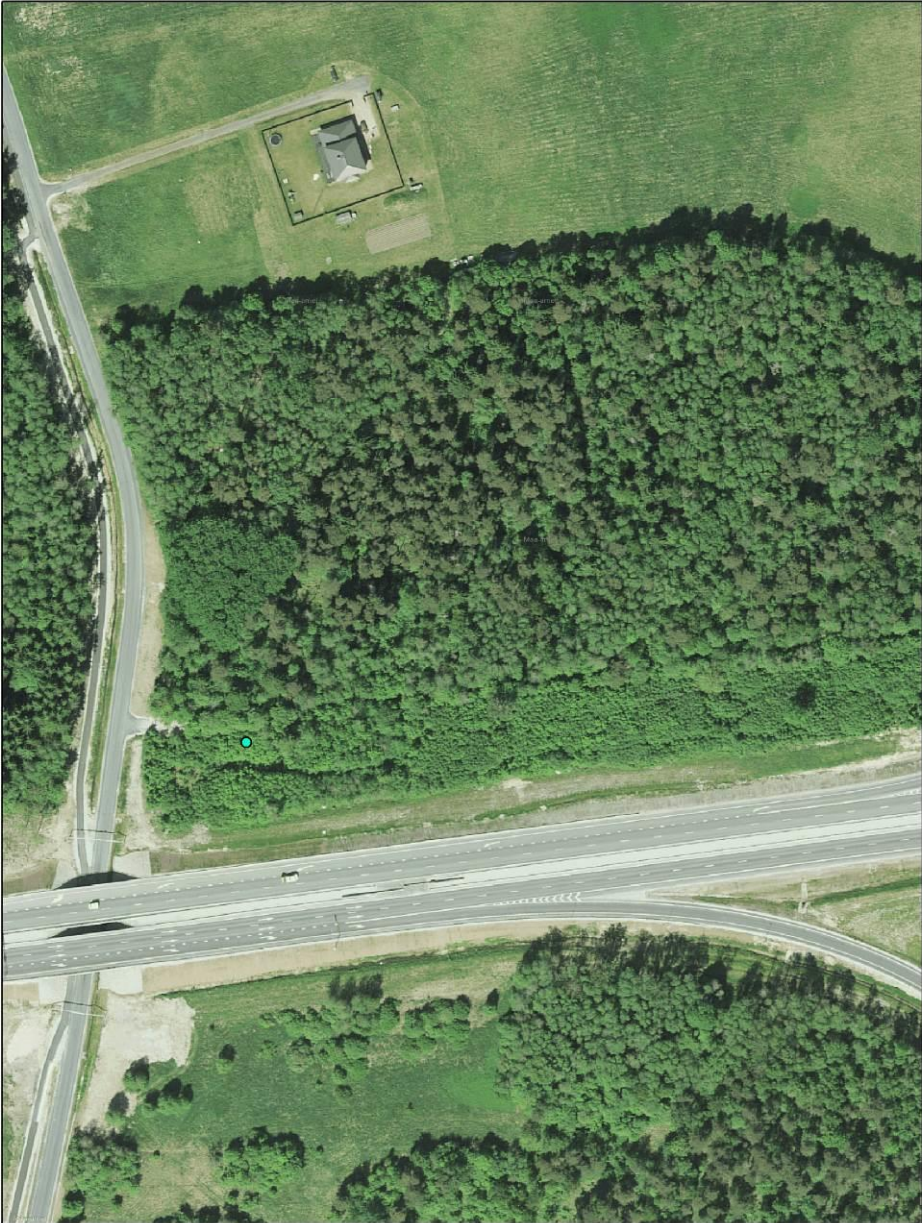
Kaardid, fotod

<p>● Mõõtmispunkt</p> <p>Koostaja: Estonian, Latvian &amp; Lithuanian Environment OÜ Tõnismägi 3a-15, Tallinn 10119 6117690 elle@environment.ee</p> <p>Kaardialus: © Maa-ameti aluskaartide rakendus

</p>
<p><b>Mõõtmiskoha kirjeldus:</b></p>	<p>Müra mõõdeti Murimäe tee 6a kinnistu lõunaosas Tallinna ringtee poolsel küljel.</p>
<p><b>Mõõteseadme asukoht:</b></p>	<p>Mõõtmispunktiks valiti lähtuvalt mõõtmise eesmärgist mõõtmispunkt Murimäe tee 6a kinnistu lõunaosas Tallinna ringtee poolsel küljel. Müra mõõtmise seade paiknes põhimaanteest ca 45 m kaugusel. Mõõtmiste ajal oli mikrofoni kõrgus maapinnast 1,5 m. Statiiv, millele oli kinnitatud seade, paiknes pehmel pinnasel, pinnas Tallinna ringtee ja müramõõtmiseadme vahel oli samuti pehme.</p>
<p><b>Müraallikate kirjeldus:</b></p>	<p>Peamine müratase pärineb Tallinna ringteel toimuvast liiklusest. Mõõtmiste ajal loendati maanteel mööduvate sõidukite arv, liiklusloenduse tulemused on toodud tabelis 3. Kiiruspiirang on antud</p>
