MÕÕTMISE PROTOKOLL Nº. 18-SL-60-23

Tellija:	SIA ELLE, Vīlandes ielā 3-6, Rīa
Mõõtmiskoht (klient, asukoht/koordinaadid):	Klient: Maanteeamet; Mõõtmiskoht: Mõtuse tn 2, Saku alevik, Saku vald X:6575473 Y: 537706
Mõõteperiood:	1. 20.09.2018 15.51-16.51 2. 01.10.2018 23.03-00.03
Mõõtmise metoodika:	ISO 1996-2
Mõõteseade:	IEC 61672 klass 1 vastav müramõõteseade Larson Davis LD 824 (tootja <i>Larson&Davis Provo Engineering and Manufacturing Center</i>). Enne ja pärast mõõtmisi teostati müramõõtmisseadme kalibreerituse kontroll IEC 60942 nõuetele vastava kalibraatoriga LD Cal 200 (94/114 dB, tootja <i>Larson&Davis Provo Engineering and Manufacturing Center</i>). Mõõtmise ajal valitsenud tuule tugevust määrati Flowatch seadmega (tootja <i>JDC Electronic SA</i>).
Osalejad	Silver Lind, Mikk-Erik Saidla
Mõõtmisega seotud informatsioon:	Vastavalt kliendi tellimusele, teostati ISO 1996-2 standardi kohaselt akrediteeritud labori poolt, ühes mõõtmispunktis 1 h pikkused liiklusemõõtmised päeval ja öisel ajal. Mürataseme mõõtjat kalibreeriti enne ja pärast mürataseme mõõtmist akustilise kalibraatoriga LD CAL 200. Mõõtmise ajal viidi läbi liiklusloendus Tallinna ringteel (tee number 11) toimuvale

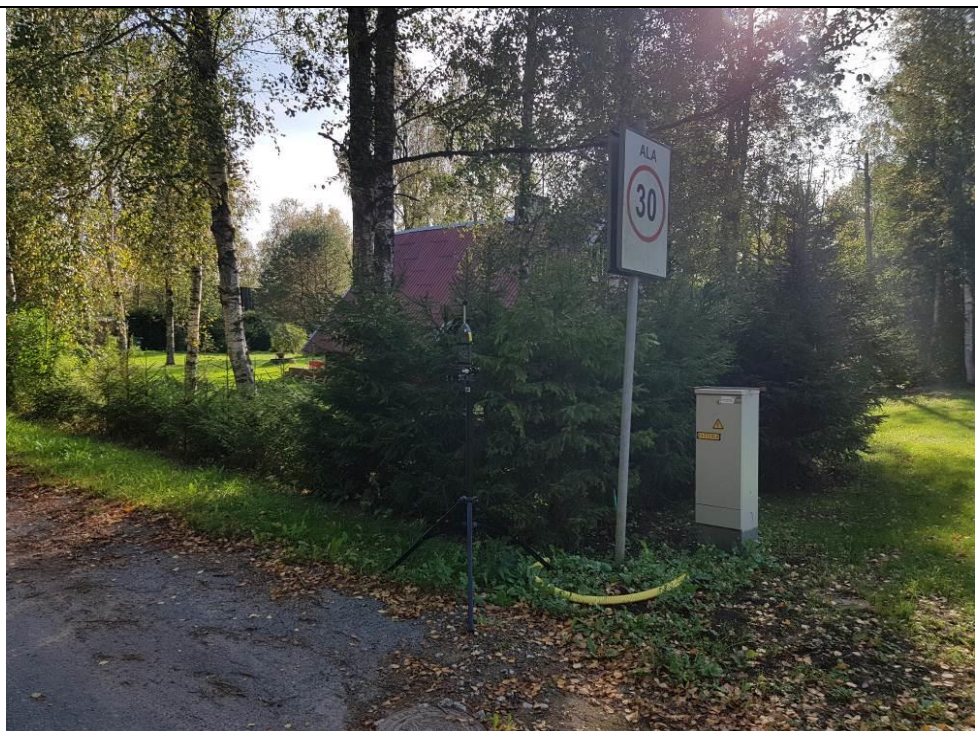
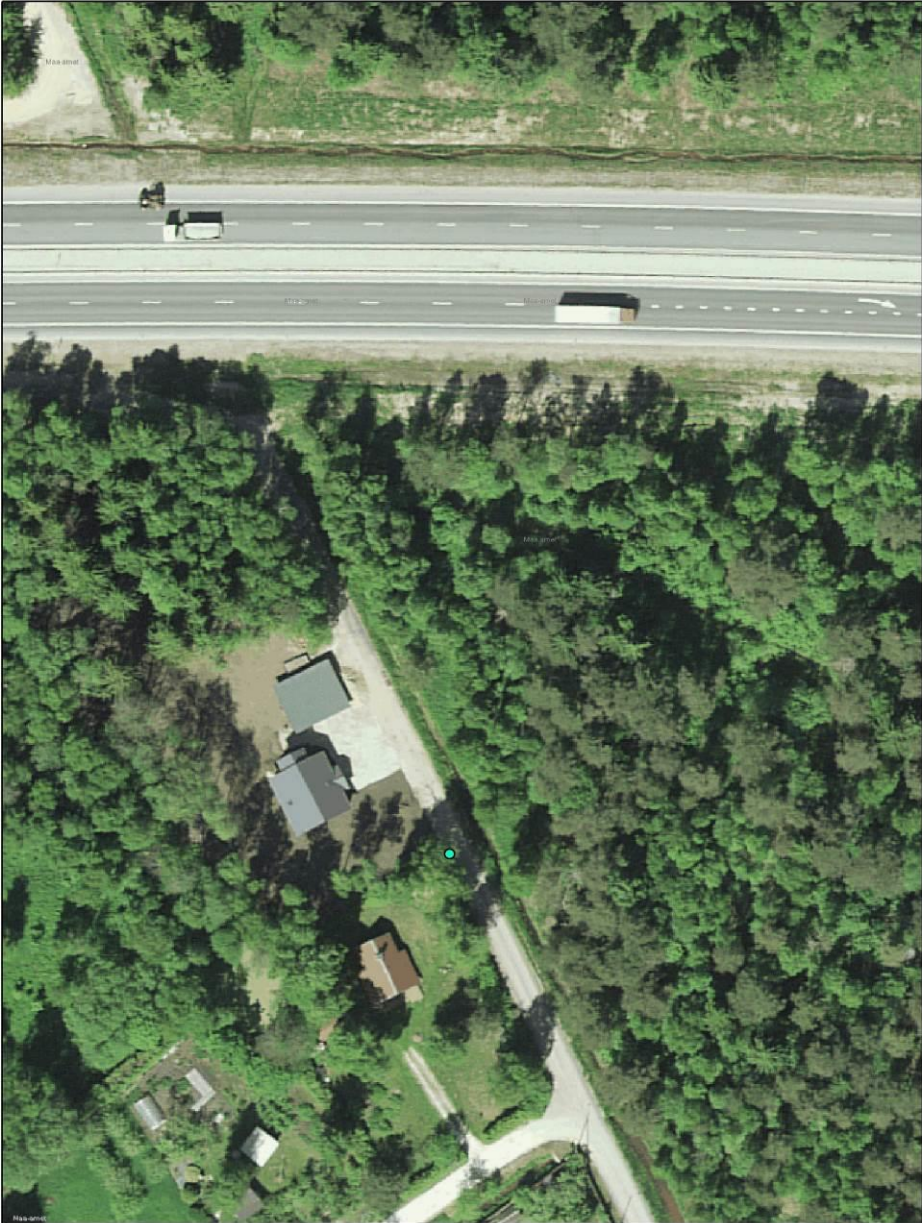
Kaardid, fotod

<p>● Mõõtmispunkt</p> <p>Koostaja: Estonian, Latvian & Lithuanian Environment OÜ Tõnismägi 3a-15, Tallinn 10119 6117690 elle@environment.ee</p> <p>Kaardialus: © Maa-ameti aluskaartide rakendus</p>

<p>Mõõtmiskoha kirjeldus:</p>	<p>Müra mõõdeti Mõtuse tn 2 kinnistu kirdenurgas Tallinna ringtee poolsel küljel.</p>
<p>Mõõteseadme asukoht:</p>	<p>Mõõtmispunktiks valiti lähtuvalt mõõtmise eesmärgist mõõtmispunkt Mõtuse tn 2 kinnistu kirdenurgas Tallinna ringtee poolsel küljel. Müra mõõtmise seade paiknes põhimaanteest ca 84 m kaugusel. Mõõtmiste ajal oli mikrofoni kõrgus maapinnast 1,5 m. Statiiv, millele oli kinnitatud seade, paiknes pehmel pinnasel, pinnas Tallinna ringtee ja müramõõtmiseadme vahel oli peamiselt pehme.</p>
<p>Müraallikate kirjeldus:</p>	<p>Peamine müratase pärineb Tallinna ringteel toimuvast liiklusest. Mõõtmiste ajal loendati maanteel mööduvate sõidukite arv, liiklusloenduse tulemused on toodud tabelis 3. Kiiruspiirang on antud</p>
