## MÕÕTMISE PROTOKOLL Nº. 18-SL-60-10

<b>Tellija:</b>	SIA ELLE, Vīlandes ielā 3-6, Riia
<b>Mõõtmiskoht (klient, asukoht/koordinaadid :</b>	Klient: Maanteeamet; Mõõtmiskoht: Nurmeveski, Luige alevik, Kiili vald X:6478586 Y: 529203
<b>Mõõteperiood:</b>	25.09.2018 13.40-14.40
<b>Mõõtmise metoodika:</b>	ISO 1996-2
<b>Mõõteseade:</b>	IEC 61672 klass 1 vastav müramõõteseade Larson Davis LD 824 (tootja <i>Larson&amp;Davis Provo Engineering and Manufacturing Center</i> ). Enne ja pärast mõõtmisi teostati müramõõtmisseadme kalibreerituse kontroll IEC 60942 nõuetele vastava kalibraatoriga LD Cal 200 (94/114 dB, tootja <i>Larson&amp;Davis Provo Engineering and Manufacturing Center</i> ). Mõõtmise ajal valitsenud tuule tugevust määrati Flowatch seadmega (tootja <i>JDC Electronic SA</i> ).
<b>Osalejad</b>	Mikk-Erik Saidla, Arthur Kivi
<b>Mõõtmisega seotud informatsioon:</b>	Vastavalt kliendi tellimusele, teostati ISO 1996-2 standardi kohaselt akrediteeritud labori poolt, ühes mõõtmispunktis 1 h pikkune liiklusemüra mõõtmine. Mürataseme mõõtjat kalibreeriti enne ja pärast mürataseme mõõtmist akustilise kalibraatoriga LD CAL 200. Müra mõõtmise ajal viidi läbi liiklusloendus Tallinn-Pärnu-Ikla (t

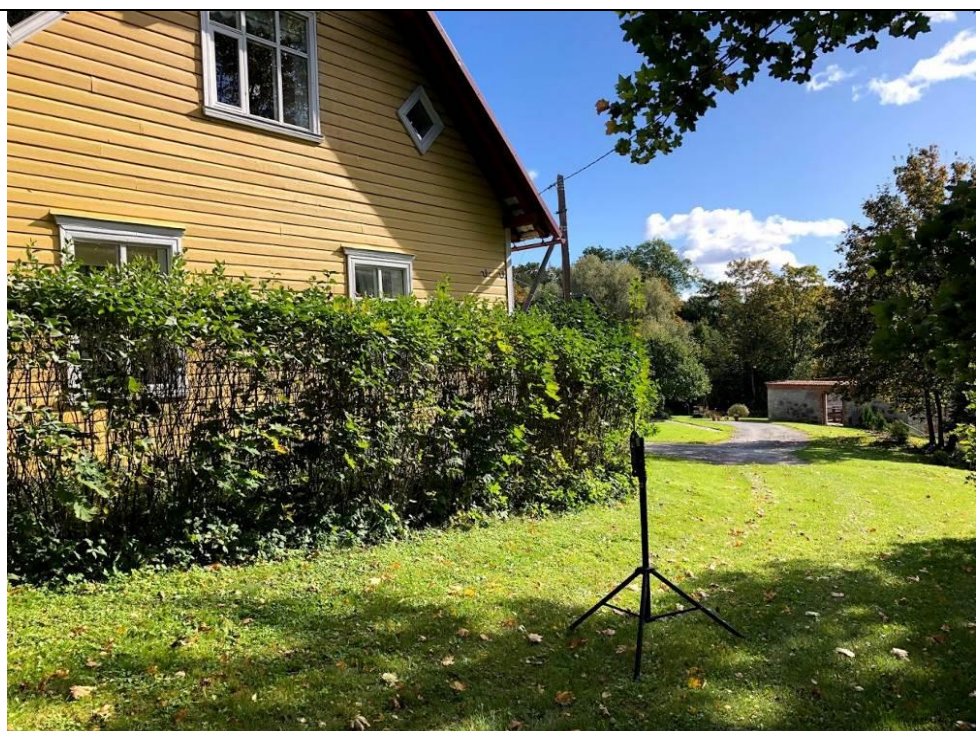
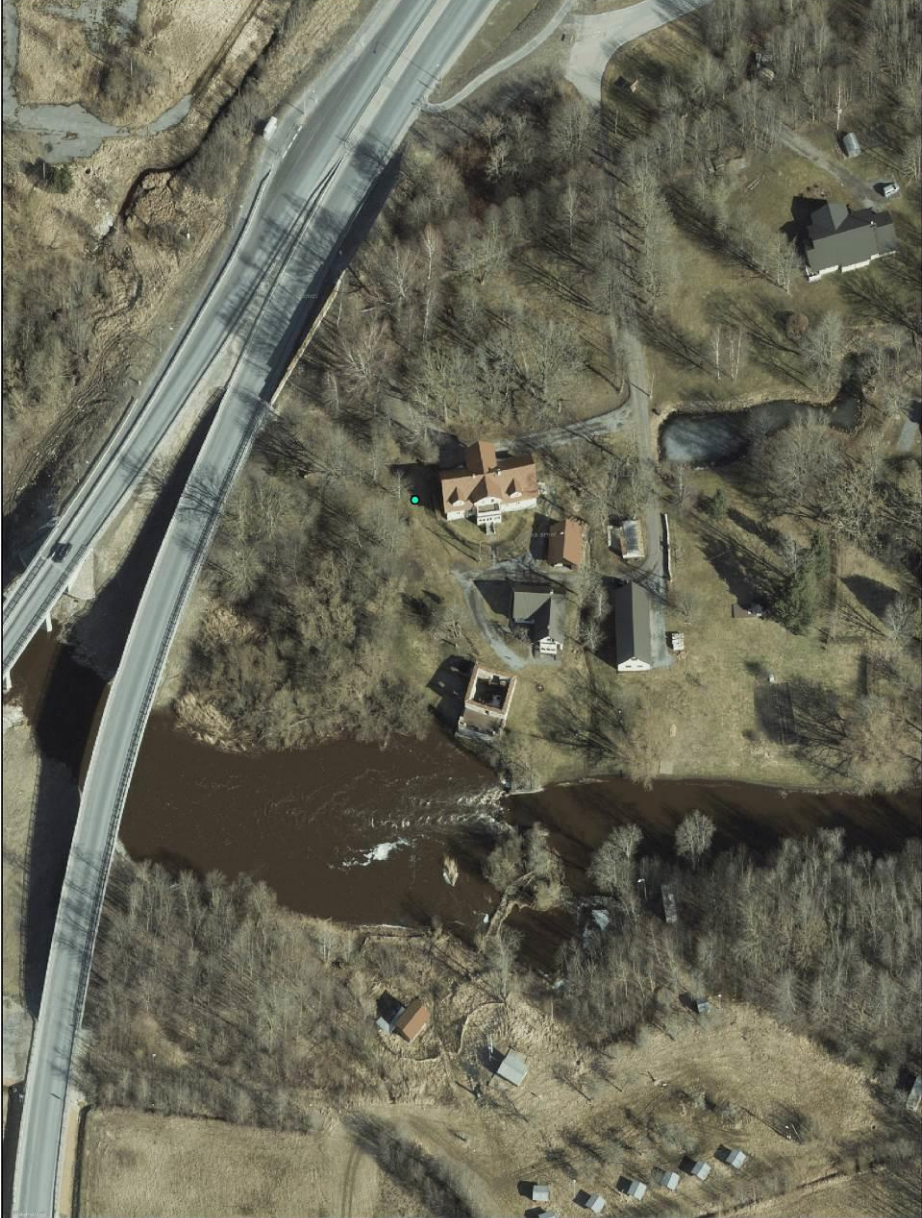
Kaardid, fotod

<p>● Mõõtmispunkt</p> <p>Koostaja: Estonian, Latvian &amp; Lithuanian Environment OÜ Tõnismägi 3a-15, Tallinn 10119 6117690 elle@environment.ee</p> <p>Kaardialus: © Maa-ameti aluskaartide rakendus</p>

<p><b>Mõõtmiskoha kirjeldus:</b></p>	<p>Müra mõõdeti Nurmeveski kinnistu lääneosas Tallinn-Pärnu-Ikla põhimaantee poolsel küljel.</p>
<p><b>Mõõteseadme asukoht:</b></p>	<p>Mõõtmispunktiks valiti lähtuvalt mõõtmise eesmärgist mõõtmispunkt Nurmeveski kinnistul Tallinn-Pärnu-Ikla põhimaantee poolsel küljel. Müra mõõtmise seade paiknes põhimaanteest ca 45 m kaugusel. Maantee ja mõõtmispunkti vahel asus ca 2,5 m kõrgune müratõkkesein. Mõõtmiste ajal oli mikrofoni kõrgus maapinnast 1,5 m. Statiiv, millele oli kinnitatud seade, paiknes pehmel pinnasel, pinnas põhimaantee ja müramõõtmisseadme vahel oli samuti pehme.</p>
<p><b>Müraallikate kirjeldus:</b></p>	<p>Peamine müratase pärineb Tallinn-Pärnu-Ikla põhimaantee liiklusest. Mõõtmiste ajal loendati mööduvate sõidukite arv, liiklusloenduse</p>
