MÕÕTMISE PROTOKOLL Nº. 18-SL-60-2

1. Mõõtmiskoha asukoha informatsioon

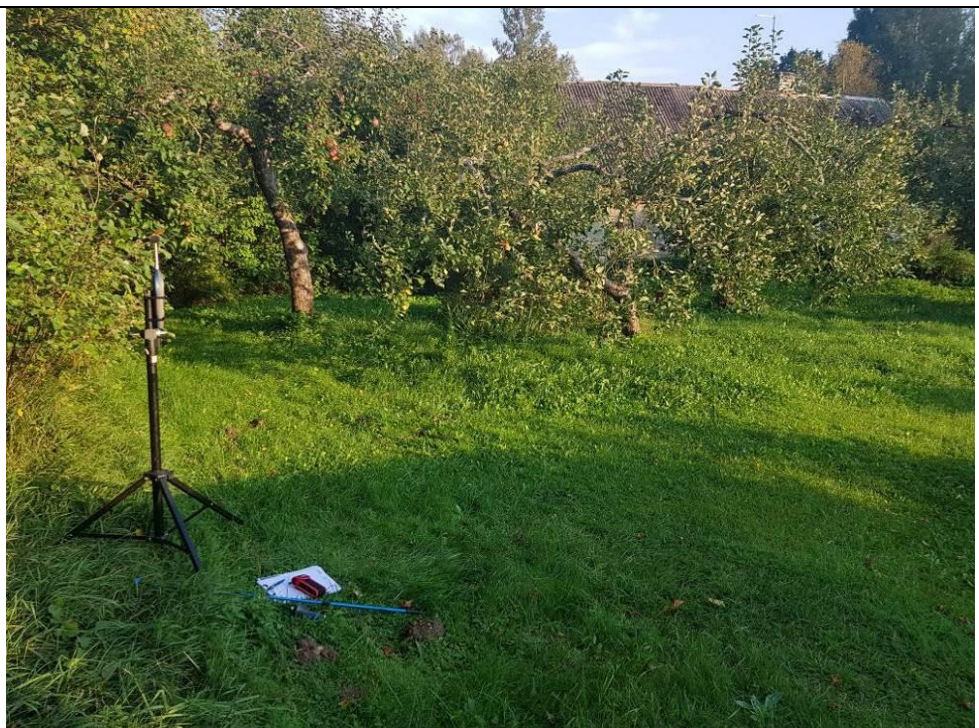
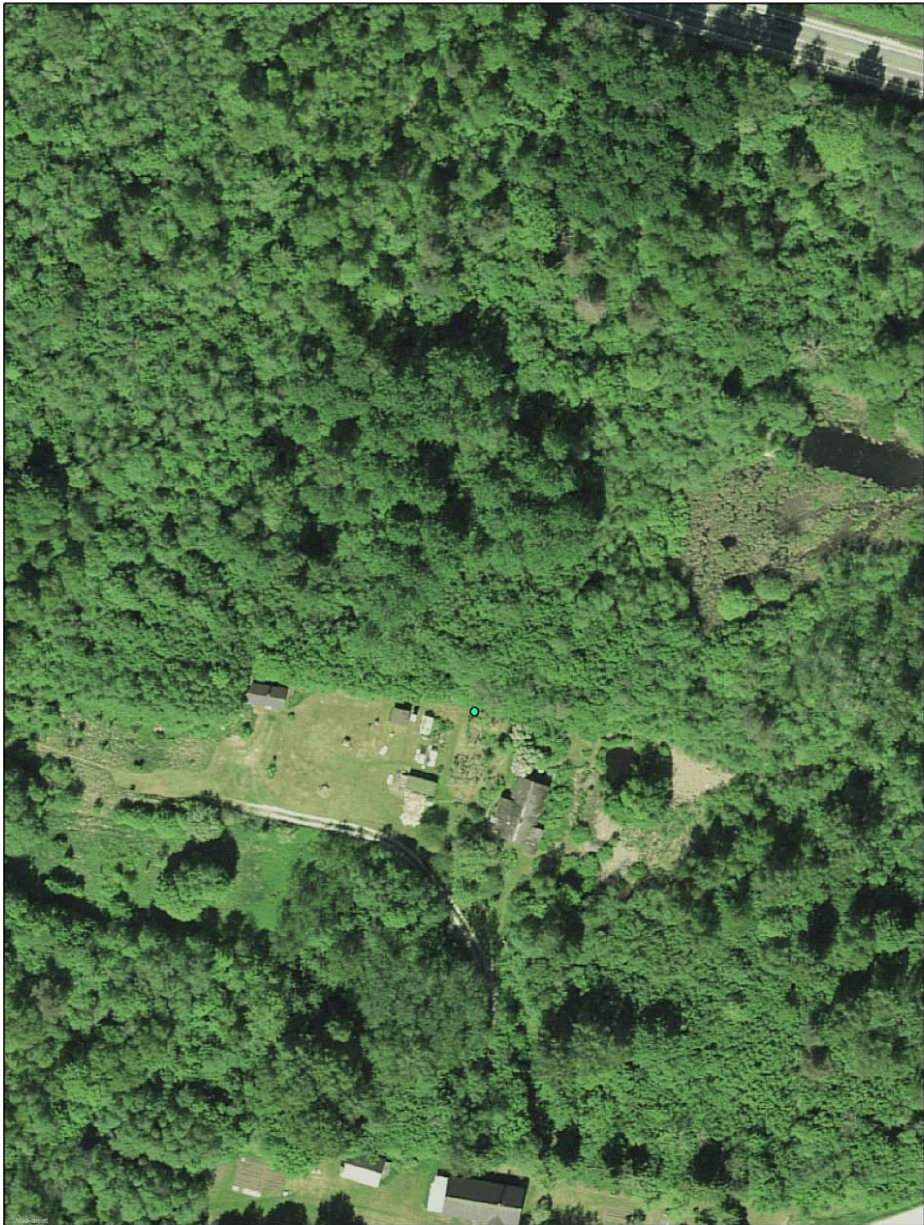
Kaardid, fotod

Mõõtmiskoha kirjeldus:	Müra mõõdeti Pikamäe tee 4 kinnistu piiril Tallinna ringtee poolsel küljel.
Mõõteseadme asukoht:	Mõõtmispunktiks valiti lähtuvalt mõõtmise eesmärgist mõõtmispunkt Pikamäe tee 4 kinnistu Tallinna ringtee poolsel küljel. Müra mõõtmise seade paiknes Tallinna ringteest ca 150 m kaugusel. Mõõtmiste ajal oli mikrofoni kõrgus maapinnast 1,5 m. Statiiv, millele oli kinnitatud seade, paiknes pehmel pinnasel, pinnas Tallinna ringtee ja müramõõtmisseadme vahel oli samuti pehme.
Müraallikate kirjeldus:	Peamine müratase pärineb Tallinna ringteel toimuvast liiklusest. Mõõtmiste ajal loendati maanteel mööduvate sõidukite arv, liiklusloenduse tulemused on toodud tabelis 3. Kiiruspiirang on antud
