MÕÕTMISE PROTOKOLL Nº. 18-SL-60-22

1. Mõõtmiskoha asukoha informatsioon

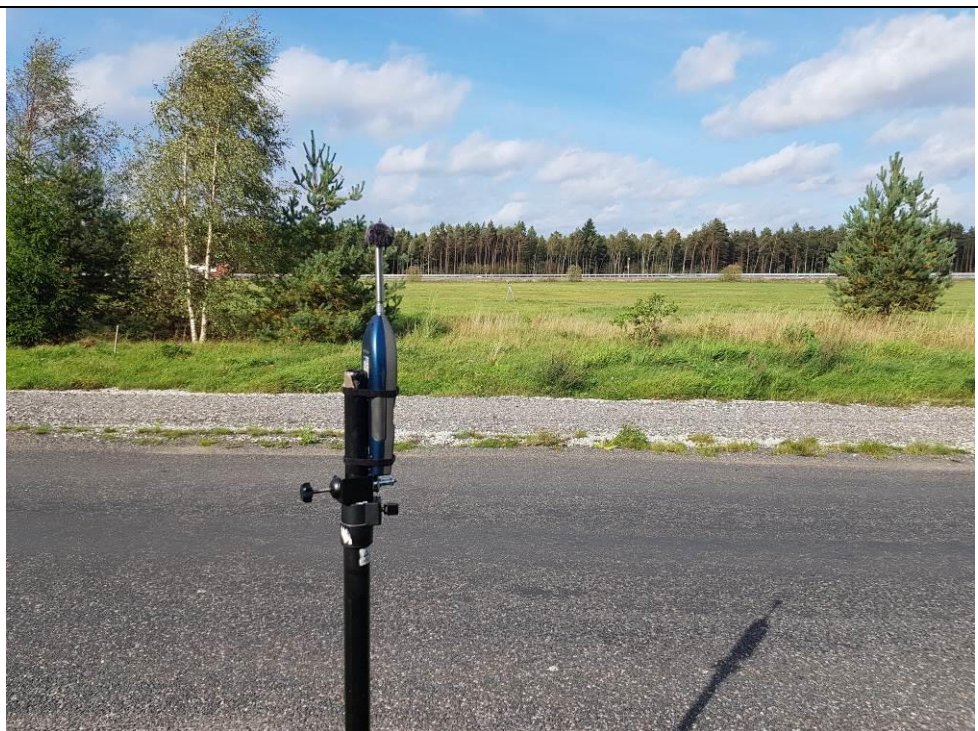
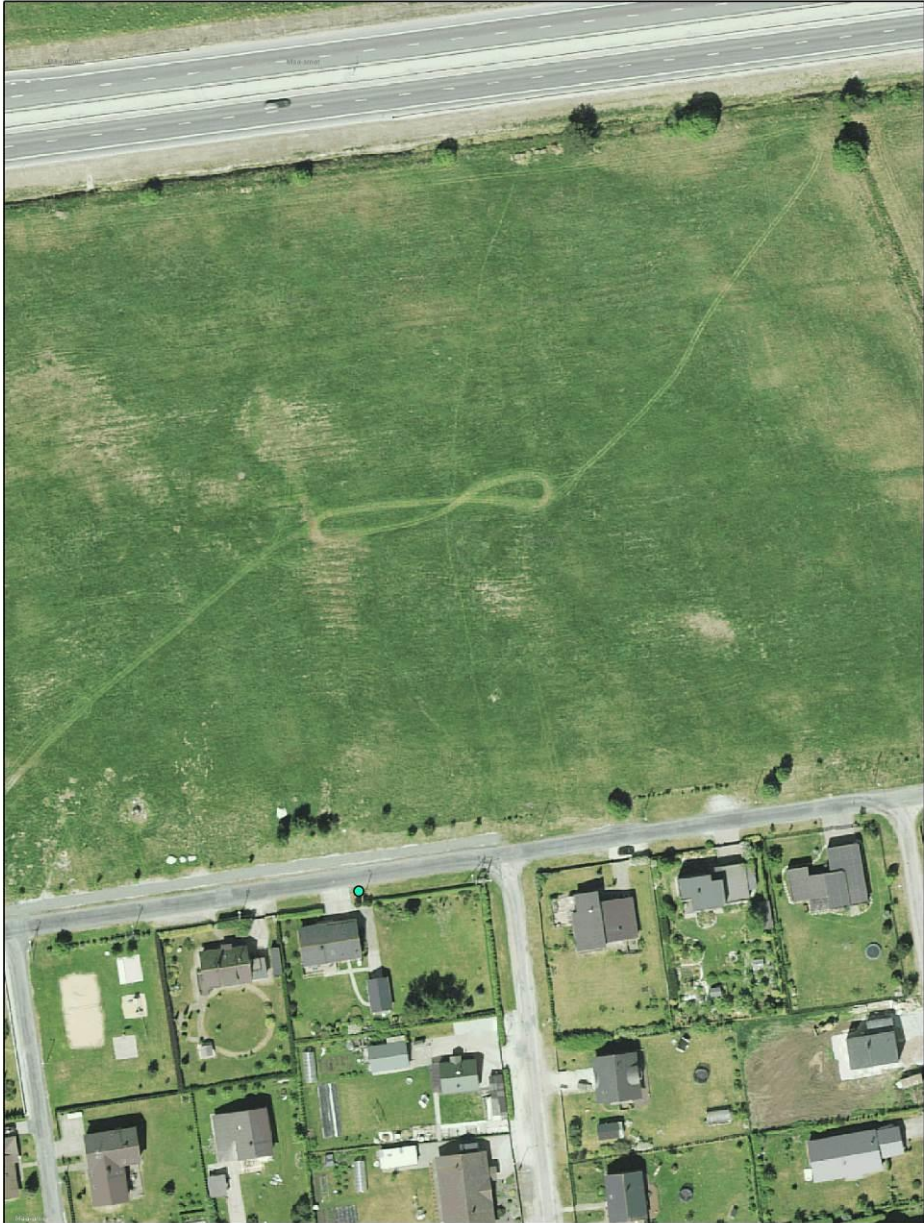
Kaardid, fotod

<p>● Mõõtmispunkt</p> <p>Koostaja: Estonian, Latvian & Lithuanian Environment OÜ Tõnismägi 3a-15, Tallinn 10119 6117690 elle@environment.ee</p> <p>Kaardialus: © Maa-ameti aluskaartide rakendus

</p>
<p>Mõõtmiskoha kirjeldus:</p>	<p>Müra mõõdeti Eha tee 16 kinnistu põhjapiiril Tallinna ringtee poolsel küljel.</p>
<p>Mõõteseadme asukoht:</p>	<p>Mõõtmispunktiks valiti lähtuvalt mõõtmise eesmärgist mõõtmispunkt Eha tee 16 kinnistu põhjapiiril Tallinna ringtee poolsel küljel. Müra mõõtmise seade paiknes põhimaanteest ca 200 m kaugusel. Mõõtmiste ajal oli mikrofoni kõrgus maapinnast 1,5 m. Statiiv, millele oli kinnitatud seade, paiknes pehmel pinnasel, pinnas Tallinna ringtee ja müramõõtmiseadme vahel oli samuti pehme.</p>
<p>Müraallikate kirjeldus:</p>	<p>Peamine müratase pärineb Tallinna ringteel toimuvast liiklusest. Mõõtmiste ajal loendati maanteel mööduvate sõidukite arv, liiklusloenduse tulemused on toodud tabelis 3. Kiiruspiirang on antud</p>
