MÕÕTMISE PROTOKOLL Nº. 18-SL-60-9

Tellija:	SIA ELLE, Vīlandes ielā 3-6, Riia
Mõõtmiskoht (klient, asukoht/koordinaadid :	Klient: Maanteeamet; Mõõtmiskoht: Tallinna ringtee, Luige alevik, Kiili vald X:6576576 Y: 544158
Mõõteperiood:	21.09.2018 14.07-15.07
Mõõtmise metoodika:	ISO 1996-2
Mõõteseade:	IEC 61672 klass 1 vastav müramõõteseade Larson Davis LD 824 (tootja <i>Larson&Davis Provo Engineering and Manufacturing Center</i>). Enne ja pärast mõõtmisi teostati müramõõtmiseadme kalibreerituse kontroll IEC 60942 nõuetele vastava kalibraatoriga LD Cal 200 (94/114 dB, tootja <i>Larson&Davis Provo Engineering and Manufacturing Center</i>). Mõõtmise ajal valitsenud tuule tugevust määrati Flowatch seadmega (tootja <i>JDC Electronic SA</i>).
Osalejad	Silver Lind, Mikk-Erik Saidla
Mõõtmisega seotud informatsioon:	Vastavalt kliendi tellimusele, teostati ISO 1996-2 standardi kohaselt akrediteeritud labori poolt, ühes mõõtmispunktis 1 h pikkune liiklusemüra mõõtmine. Mürataseme mõõtjat kalibreeriti enne ja pärast mürataseme mõõtmist akustilise kalibraatoriga LD CAL 200. Müra mõõtmise ajal viidi läbi liiklusloendus Tallinna ringteel (tee number 11) toimuvale liiklusele.

1. Mõõtmiskoha asukoha

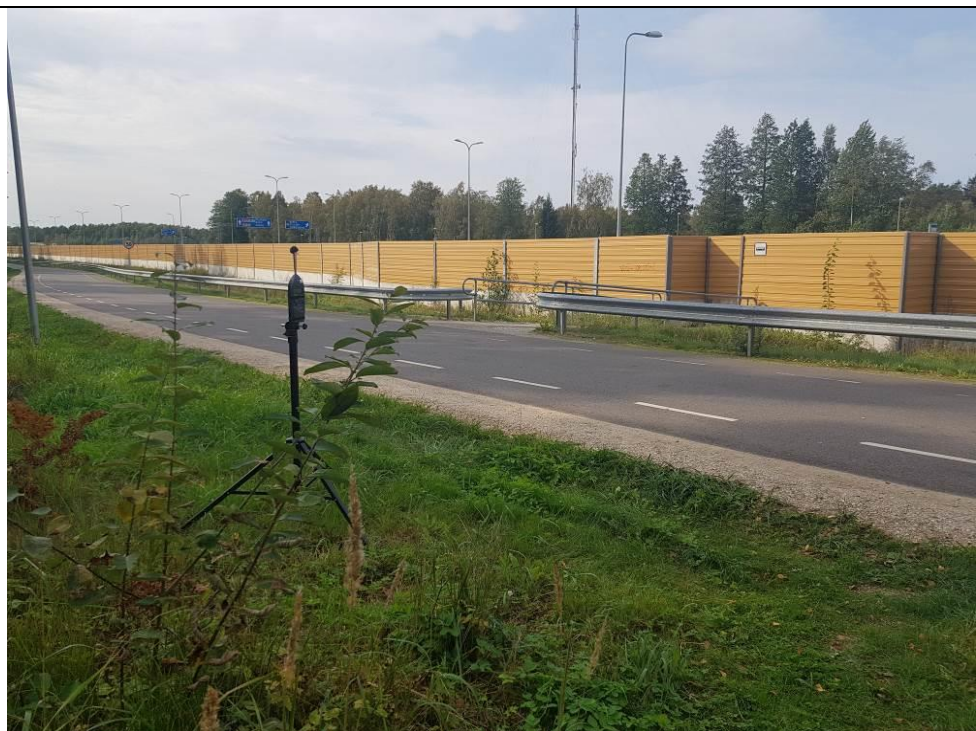
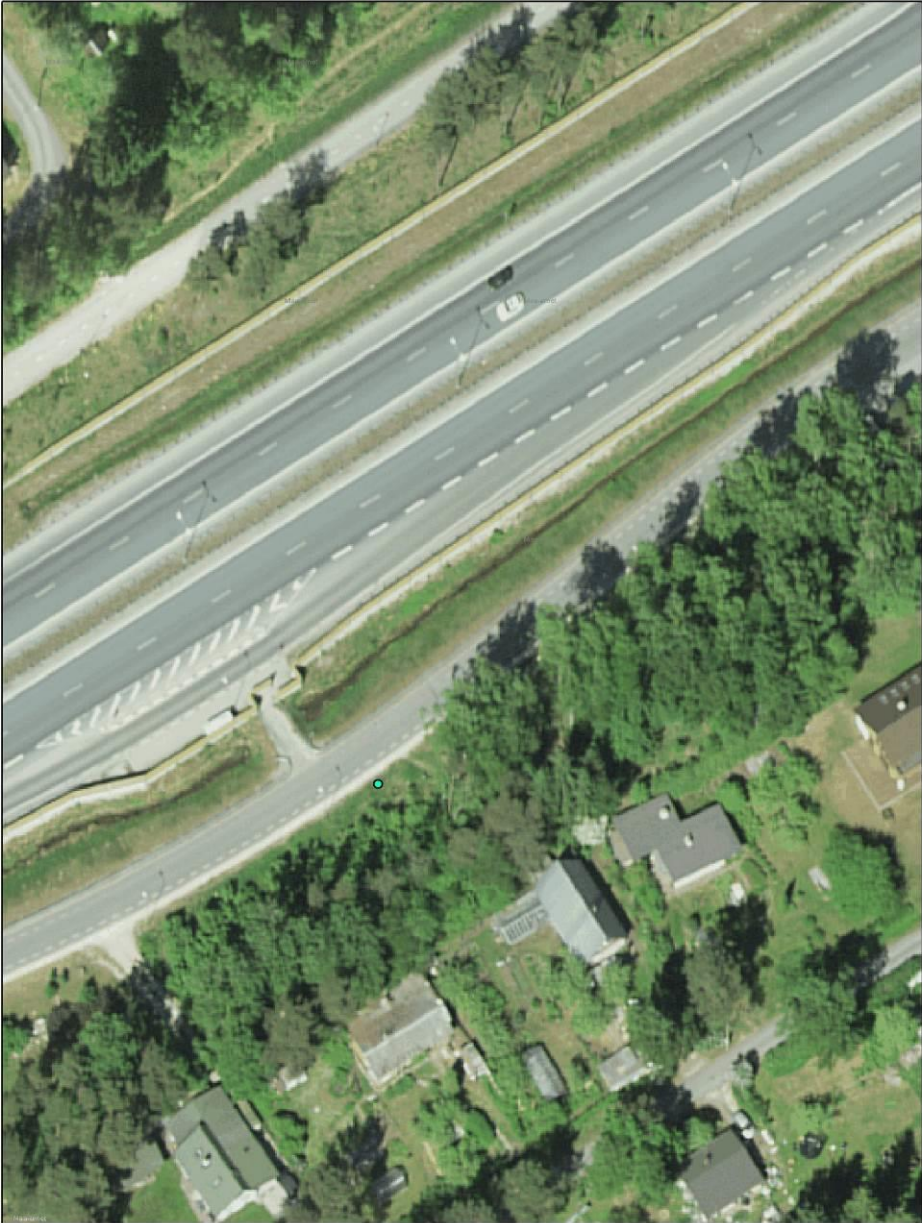
Kaardid, fotod

<p>● Mõõtmispunkt</p> <p>Koostaja: Estonian, Latvian & Lithuanian Environment OÜ Tõnismägi 3a-15, Tallinn 10119 6117690 elle@environment.ee</p> <p>Kaardialus: © Maa-ameti aluskaartide rakendus</p>

Mõõtmiskoha kirjeldus:	Müra mõõdeti transpordimaal Haldja tn 43 kinnistu läheduses Tallinna ringtee poolsel küljel.
Mõõteseadme asukoht:	Mõõtmispunktiks valiti lähtuvalt mõõtmise eesmärgist mõõtmispunkt transpordimaal Haldja tn 43 kinnistu läheduses Tallinna ringtee poolsel küljel. Müra mõõtmise seade paiknes põhimaanteest ca 20 m kaugusel. Maantee ja mõõtmispunkti vahel asus ca 3 m kõrgune müratõkkesein. Mõõtmiste ajal oli mikrofoni kõrgus maapinnast 1,5 m. Statiiv, millele oli kinnitatud seade, paiknes pehmel pinnasel, pinnas Tallinna ringtee ja müramõõtmisseadme vahel oli samuti pehme.
Müraallikate kirjeldus:	Peamine müratase pärineb Tallinna ringteel toimuvast liiklusest. Lisaks vähene mõju ka Sausti aedlinna kõrvalmaanteelt (tee nr 11501).
