## MÕÕTMISE PROTOKOLL Nº. 18-SL-60-18

<b>Tellija:</b>	SIA ELLE, Vīlandes ielā 3-6, Riia
<b>Mõõtmiskoht (klient, asukoht/koordinaadid :</b>	Klient: Maanteeamet; Mõõtmiskoht: Vahtra, Kiiu alevik, Kuusalu vald X:6590554 Y:578581
<b>Mõõteperiood:</b>	24.09.2018 18.25-19.25
<b>Mõõtmise metoodika:</b>	ISO 1996-2
<b>Mõõteseade:</b>	IEC 61672 klass 1 vastav müramõõteseade Larson Davis LD 824 (tootja <i>Larson&amp;Davis Provo Engineering and Manufacturing Center</i> ). Enne ja pärast mõõtmisi teostati müramõõtmisseadme kalibreerituse kontroll IEC 60942 nõuetele vastava kalibraatoriga LD Cal 200 (94/114 dB, tootja <i>Larson&amp;Davis Provo Engineering and Manufacturing Center</i> ). Mõõtmise ajal valitsenud tuule tugevust määrati Flowatch seadmega (tootja <i>JDC Electronic SA</i> ).
<b>Osalejad</b>	Mikk-Erik Saidla, Arthur Kivi
<b>Mõõtmisega seotud informatsioon:</b>	Vastavalt kliendi tellimusele, teostati ISO 1996-2 standardi kohaselt akrediteeritud labori poolt, ühes mõõtmispunktis 1 h pikkune liiklusemüra mõõtmine. Mürataseme mõõtjat kalibreeriti enne ja pärast mürataseme mõõtmist akustilise kalibraatoriga LD CAL 200. Müra mõõtmise ajal viidi läbi liiklusloendus Tallinn-Narva (tee number

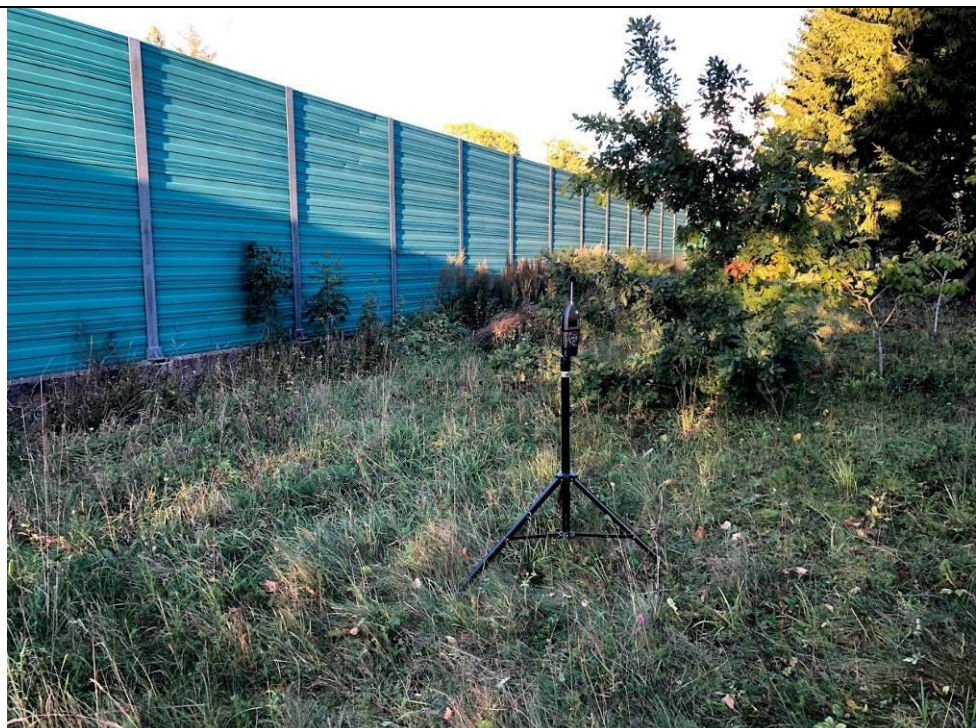
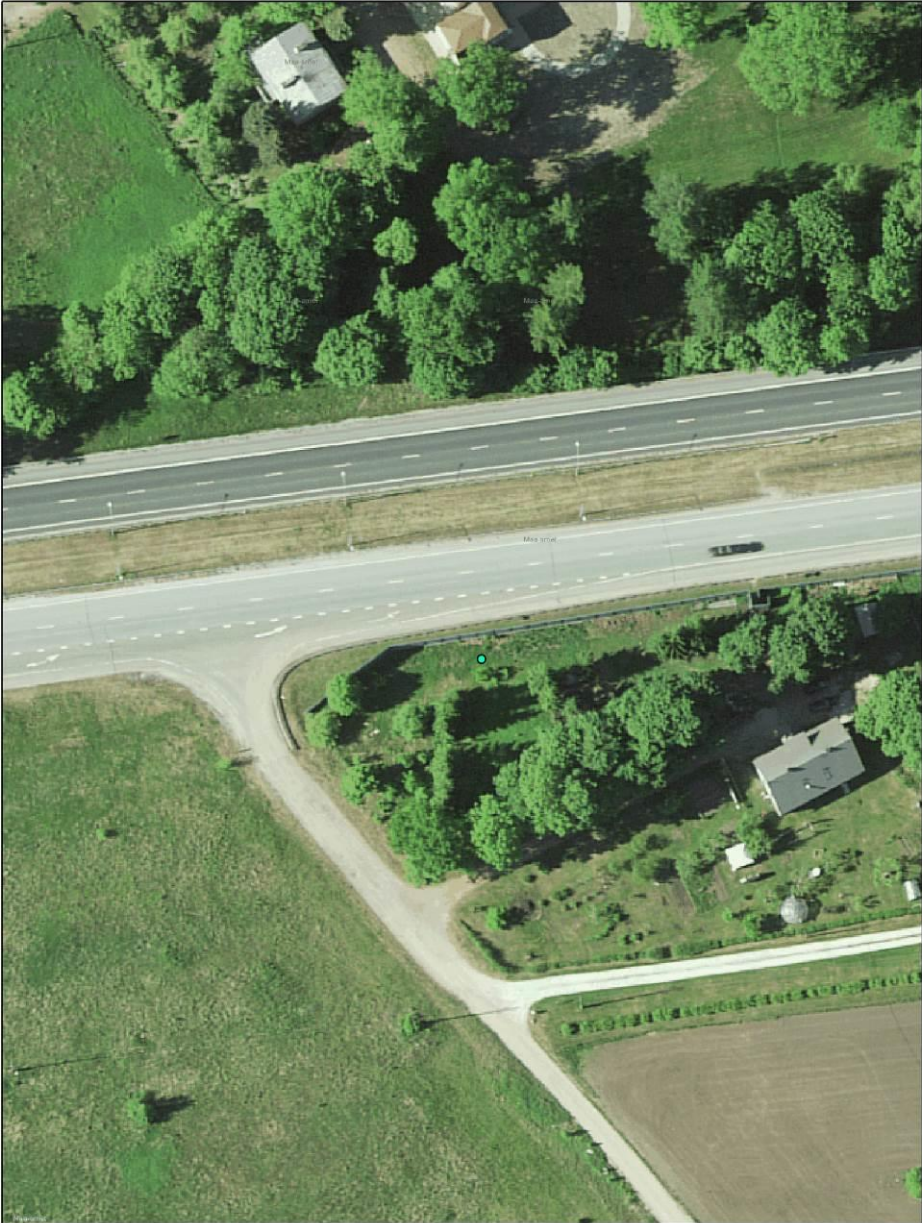
Kaardid, fotod

<p><b>Mõõtmiskoha kirjeldus:</b></p>	<p>Müra mõõdeti Vahtra kinnistu põhjaosas Tallinn-Narva põhimaantee poolsel küljel.</p>
<p><b>Mõõteseadme asukoht:</b></p>	<p>Mõõtmispunktiks valiti lähtuvalt mõõtmise eesmärgist mõõtmispunkt Vahtra kinnistu põhjaosas Tallinn-Narva põhimaantee poolsel küljel. Müra mõõtmise seade paiknes põhimaanteest ca 8 m kaugusel. Maantee ja mõõtmispunkti vahel (ca 6,5 m kaugusel) oli ca 3 m kõrgune müratõkkesein. Mõõtmiste ajal oli mikrofoni kõrgus maapinnast 1,5 m. Statiiv, millele oli kinnitatud seade, paiknes pehmel pinnasel, pinnas põhimaantee ja müramõõtmisseadme vahel oli pehme.</p>
