MÕÕTMISE PROTOKOLL Nº. 18-SL-60-16

Tellija:	SIA ELLE, Vīlandes ielā 3-6, Riia
Mõõtmiskoht (klient, asukoht/koordinaadid):	Klient: Maanteeamet; Mõõtmiskoht: Haaviku, Rummu küla, Kuusalu vald X:6590185 Y:575793
Mõõteperiood:	24.09.2018 14.29-15.29
Mõõtmise metoodika:	ISO 1996-2
Mõõteseade:	IEC 61672 klass 1 vastav müramõõteseade Larson Davis LD 824 (tootja <i>Larson&Davis Provo Engineering and Manufacturing Center</i>). Enne ja pärast mõõtmisi teostati müramõõtmiseadme kalibreerituse kontroll IEC 60942 nõuetele vastava kalibraatoriga LD Cal 200 (94/114 dB, tootja <i>Larson&Davis Provo Engineering and Manufacturing Center</i>). Mõõtmise ajal valitsenud tuule tugevust määrati Flowatch seadmega (tootja <i>JDC Electronic SA</i>).
Osalejad	Mikk-Erik Saidla, Arthur Kivi
Mõõtmisega seotud informatsioon:	Vastavalt kliendi tellimusele, teostati ISO 1996-2 standardi kohaselt akrediteeritud labori poolt, ühes mõõtmispunktis 1 h pikkune liiklusemüra mõõtmine. Mürataseme mõõtjat kalibreeriti enne ja pärast mürataseme mõõtmist akustilise kalibraatoriga LD CAL 200. Müra mõõtmise ajal viidi läbi liiklusloendus Tallinn-Narva (tee number 1) põhimaanteel toimuvale liiklusele.

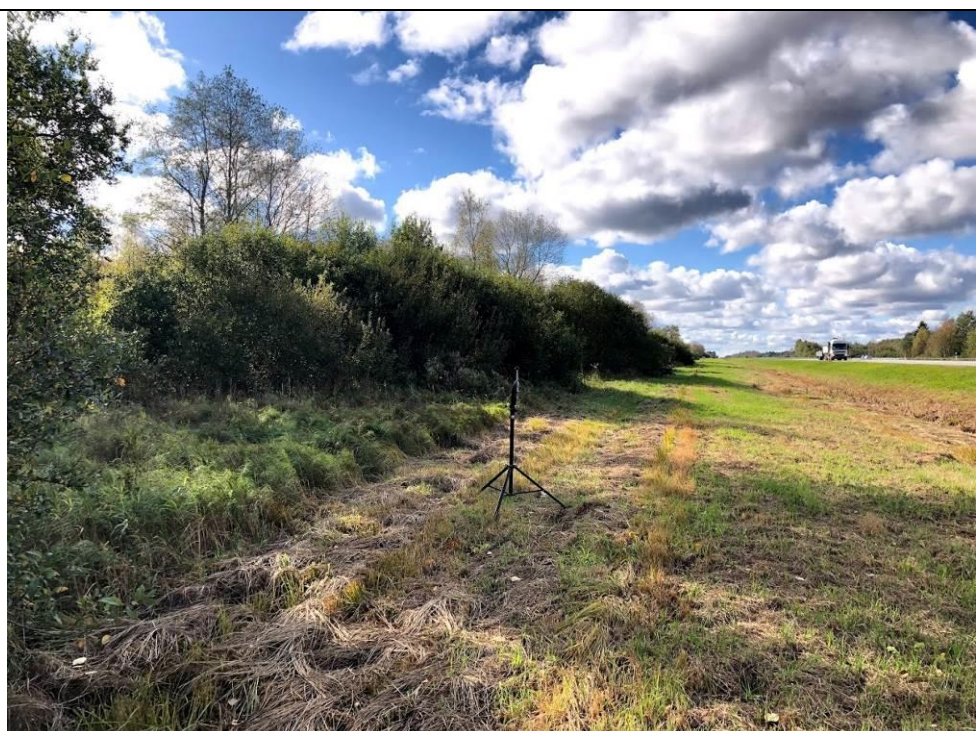
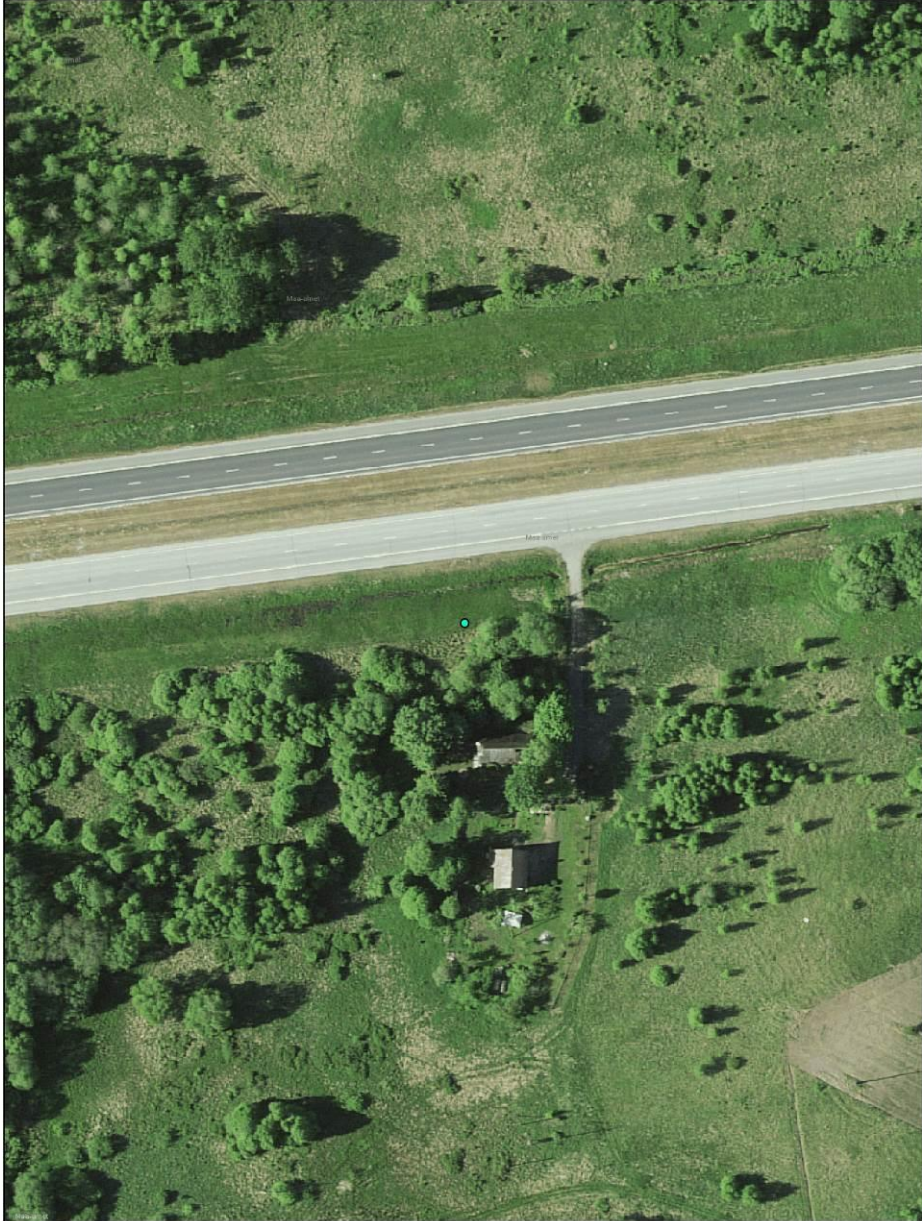
Kaardid, fotod

<p>● Mõõtmispunkt</p> <p>Koostaja: Estonian, Latvian & Lithuanian Environment OÜ Tõnismägi 3a-15, Tallinn 10119 6117690 elle@environment.ee</p> <p>Kaardialus: © Maa-ameti aluskaartide rakendus</p>

<p>Mõõtmiskoha kirjeldus:</p>	<p>Müra mõõdeti Haaviku kinnistu põhjaosas Tallinn-Narva põhimaantee poolsel küljel.</p>
<p>Mõõteseadme asukoht:</p>	<p>Mõõtmispunktiks valiti lähtuvalt mõõtmise eesmärgist mõõtmispunkt Haaviku kinnistu põhjaosas Tallinn-Narva põhimaantee poolsel küljel. Müra mõõtmise seade paiknes põhimaanteest ca 16 m kaugusel. Mõõtmiste ajal oli mikrofoni kõrgus maapinnast 1,5 m. Statiiv, millele oli kinnitatud seade, paiknes pehmel pinnasel, pinnas põhimaantee ja müramõõtmiseadme vahel oli peamiselt pehme.</p>
<p>Müraallikate kirjeldus:</p>	<p>Peamine müratase pärineb Tallinn-Narva põhimaantee liiklusest. Mõõtmiste ajal loendati mööduvate sõidukite arv, liiklusloenduse tulemused on toodud tabelis 3. Kiiruspiirang on antud lõigus 110 km/h.</p>
