## MÕÕTMISE PROTOKOLL Nº. 18-SL-60-8

## 1. Mõõtmiskoha asukoha informatsioon

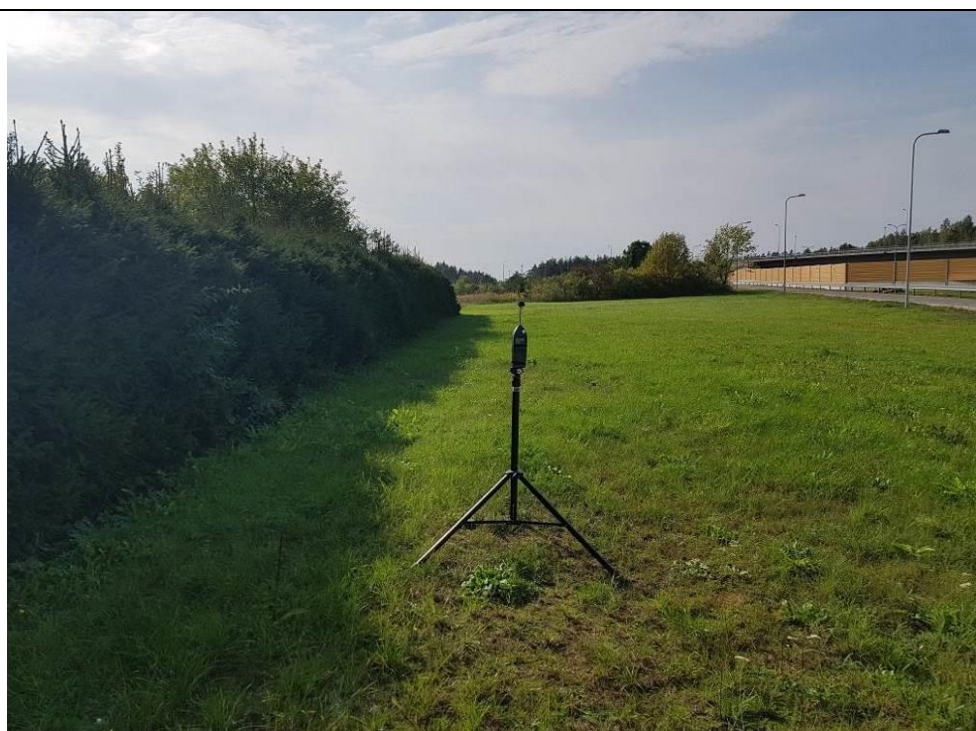
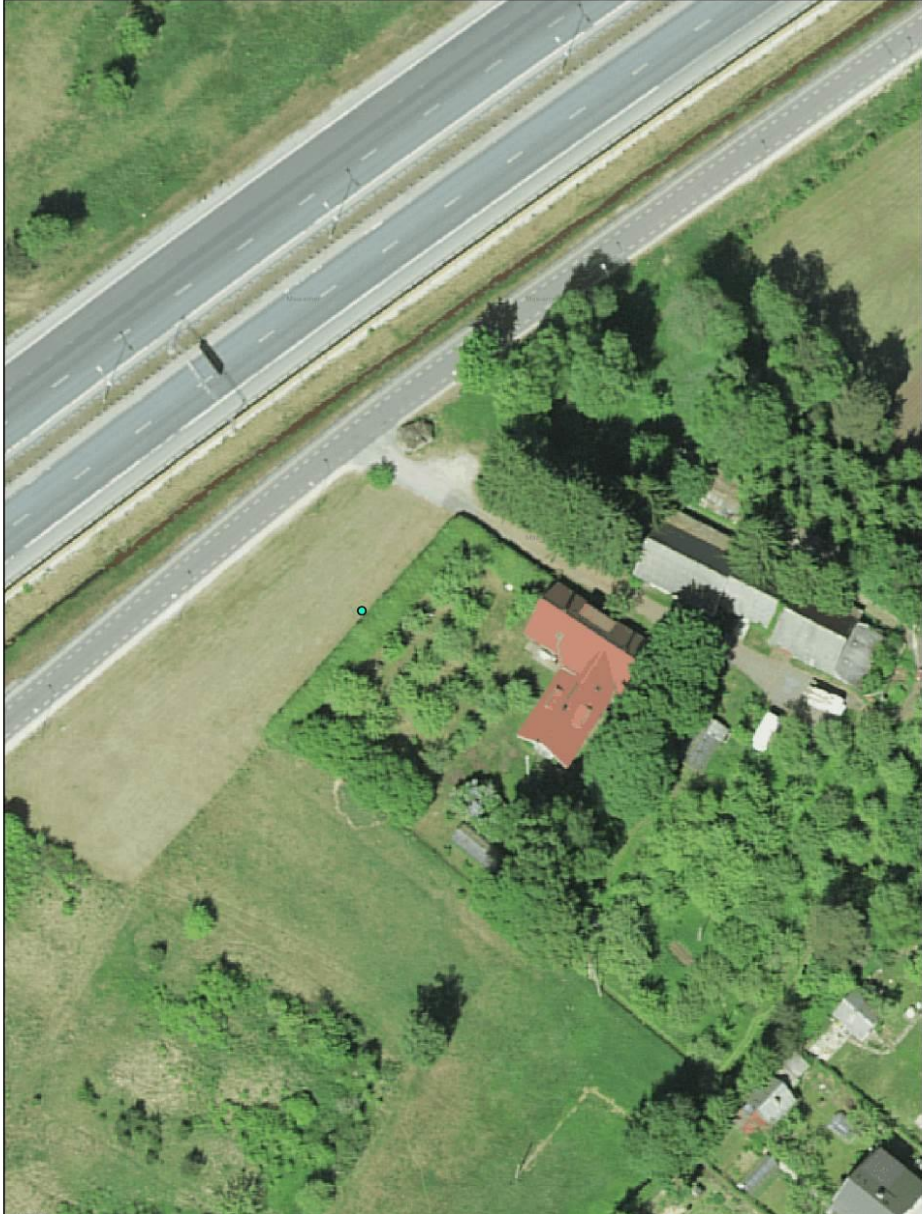
Kaardid, fotod

<p>● Mõõtmispunkt</p> <p>Koostaja: Estonian, Latvian &amp; Lithuanian Environment OÜ Tõnismägi 3a-15, Tallinn 10119 6117690 elle@environment.ee</p> <p>Kaardialus: © Maa-ameti aluskaartide rakendus</p>

<b>Mõõtmiskoha kirjeldus:</b>	Müra mõõdeti Kaare tn 2a kinnistu põhjapiiril Tallinna ringtee poolsel küljel.
<b>Mõõteseadme asukoht:</b>	Mõõtmispunktiks valiti lähtuvalt mõõtmise eesmärgist mõõtmispunkt Kaare tn 2a kinnistu piiril Tallinna ringtee poolsel küljel. Müra mõõtmise seade paiknes põhimaanteest ca 50 m kaugusel. Maantee ja mõõtmispunkti vahel asus ca 3 m kõrgune müratõkkesein. Mõõtmiste ajal oli mikrofoni kõrgus maapinnast 1,5 m. Statiiv, millele oli kinnitatud seade, paiknes pehmel pinnasel, pinnas Tallinna ringtee ja müramõõtmisseadme vahel oli samuti pehme.
<b>Müraallikate kirjeldus:</b>	Peamine müratase pärineb Tallinna ringteel toimuvast liiklusest. Mõõtmiste ajal loendati maanteel mööduvate sõidukite arv,
