MÕÕTMISE PROTOKOLL Nº. 18-SL-60-7

Tellija:	SIA ELLE, Vīlandes ielā 3-6, Riia
Mõõtmiskoht (klient, asukoht/koordinaadid :	Klient: Maanteeamet; Mõõtmiskoht: Masti tn 16, Luige alevik, Kiili vald X:6576659 Y: 544105
Mõõteperiood:	21.09.2018 9.58-10.58
Mõõtmise metoodika:	ISO 1996-2
Mõõteseade:	IEC 61672 klass 1 vastav müramõõteseade Larson Davis LD 824 (tootja <i>Larson&Davis Provo Engineering and Manufacturing Center</i>). Enne ja pärast mõõtmisi teostati müramõõtmiseadme kalibreerituse kontroll IEC 60942 nõuetele vastava kalibraatoriga LD Cal 200 (94/114 dB, tootja <i>Larson&Davis Provo Engineering and Manufacturing Center</i>). Mõõtmise ajal valitsenud tuule tugevust määrati Flowatch seadmega (tootja <i>JDC Electronic SA</i>).
Osalejad	Silver Lind, Mikk-Erik Saidla
Mõõtmisega seotud informatsioon:	Vastavalt kliendi tellimusele, teostati ISO 1996-2 standardi kohaselt akrediteeritud labori poolt, ühes mõõtmispunktis 1 h pikkune liiklusemüra mõõtmine. Mürataseme mõõtjat kalibreeriti enne ja pärast mürataseme mõõtmist akustilise kalibraatoriga LD CAL 200. Müra mõõtmise ajal viidi läbi liiklusloendus Tallinna ringteel (tee number 11) toimuvale liiklusele.

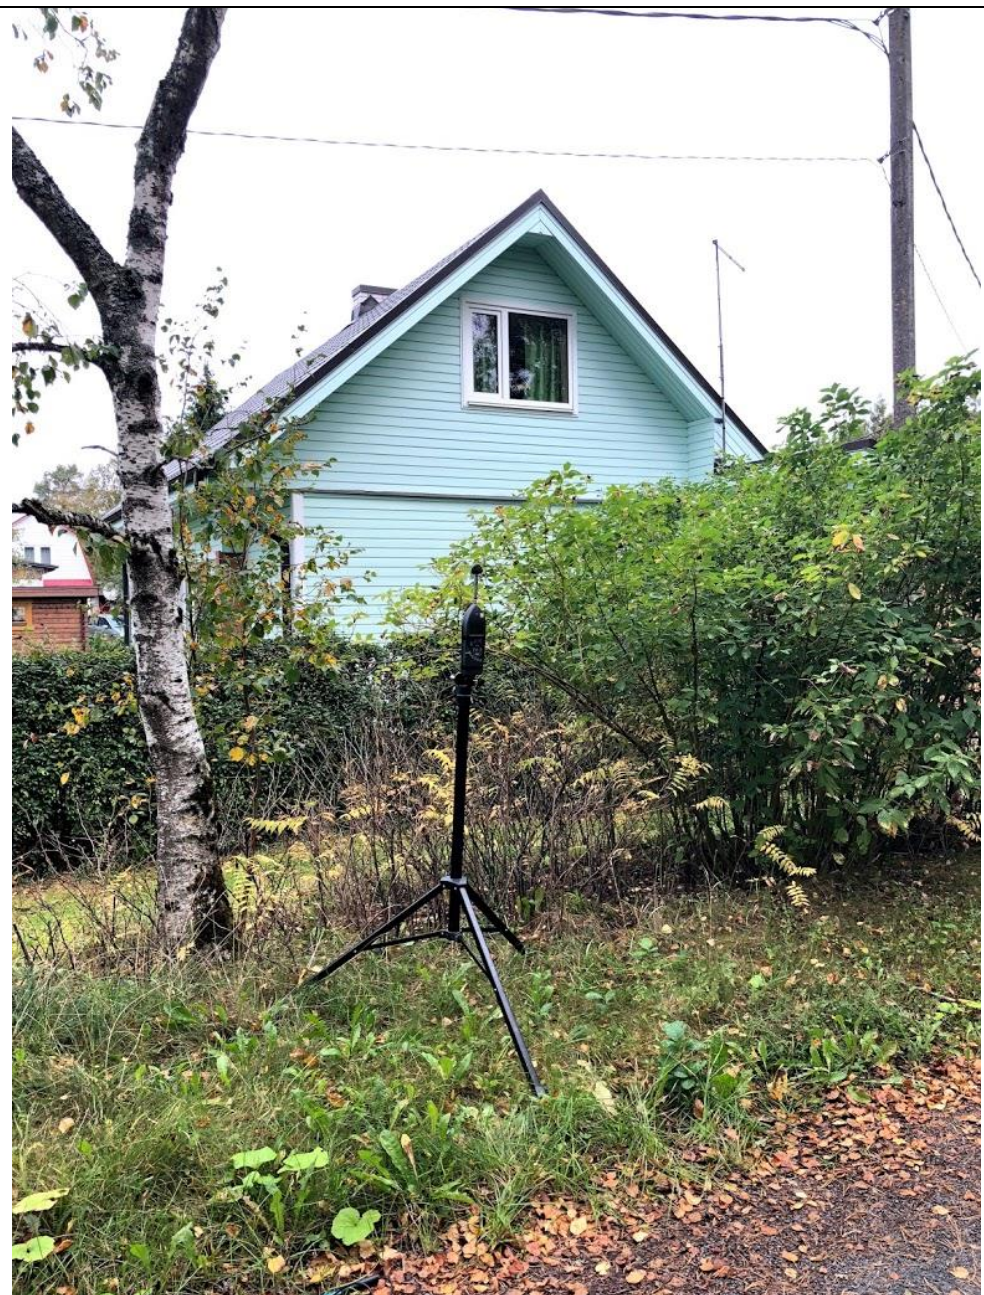
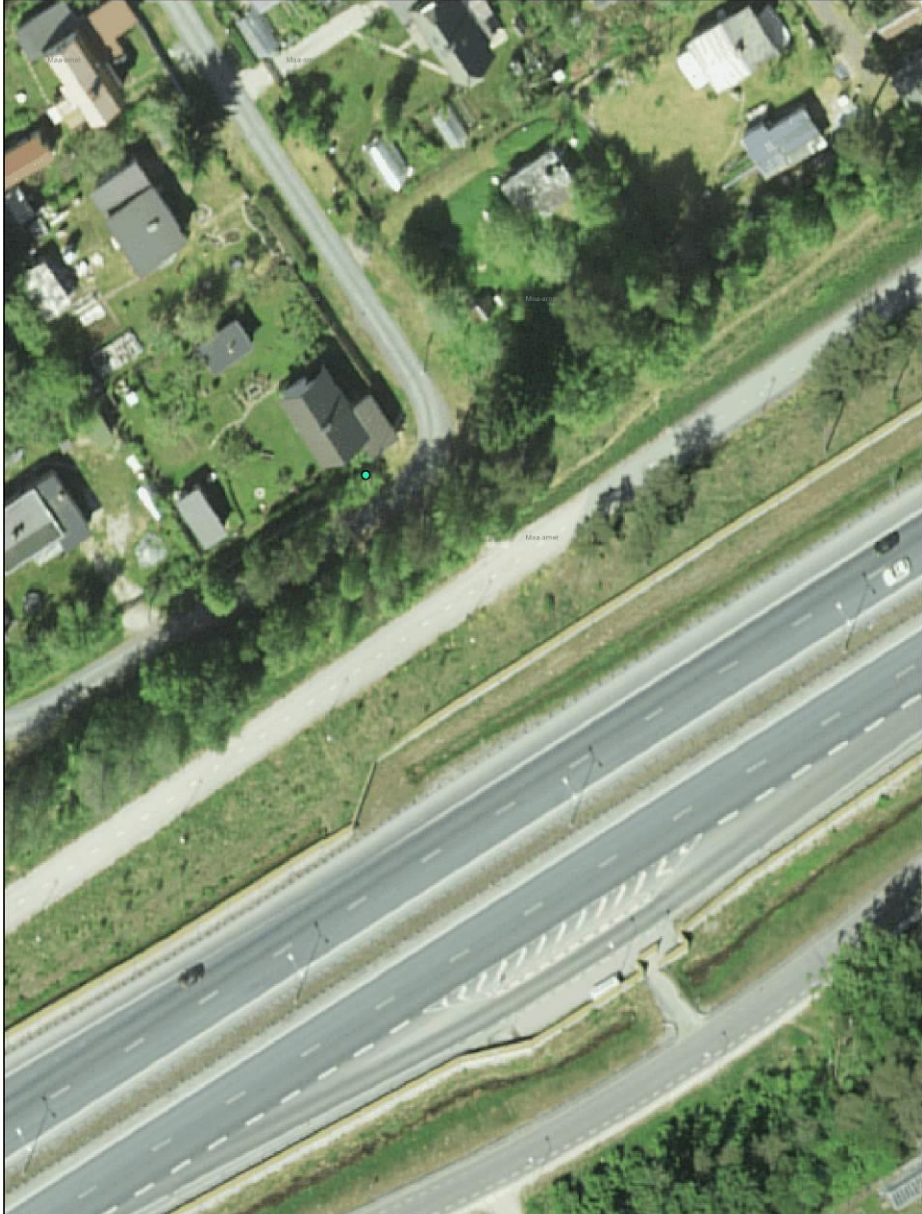
Kaardid, fotod

Mõõtmiskoha kirjeldus:	Müra mõõdeti Masti tn 16 kinnistu lõunapiiril Tallinna ringtee poolsel küljel.
Mõõteseadme asukoht:	Mõõtmispunktiks valiti lähtuvalt mõõtmise eesmärgist mõõtmispunkt Masti tn 16 kinnistu piiril Tallinna ringtee poolsel küljel. Müra mõõtmise seade paiknes põhimaanteest ca 40 m kaugusel. Maantee ja mõõtmispunkti vahel asus ca 3 m kõrgune müratõkkesein. Mõõtmiste ajal oli mikrofoni kõrgus maapinnast 1,5 m. Statiiv, millele oli kinnitatud seade, paiknes pehmel pinnasel, pinnas Tallinna ringtee ja müramõõtmisseadme vahel oli samuti pehme.
Müraallikate kirjeldus:	Peamine müratase pärineb Tallinna ringteel toimuvast liiklusest. Mõõtmiste ajal loendati maanteel mööduvate sõidukite arv,
