MÕÕTMISE PROTOKOLL Nº. 18-SL-60-6

1. Mõõtmiskoha asukoha informatsioon

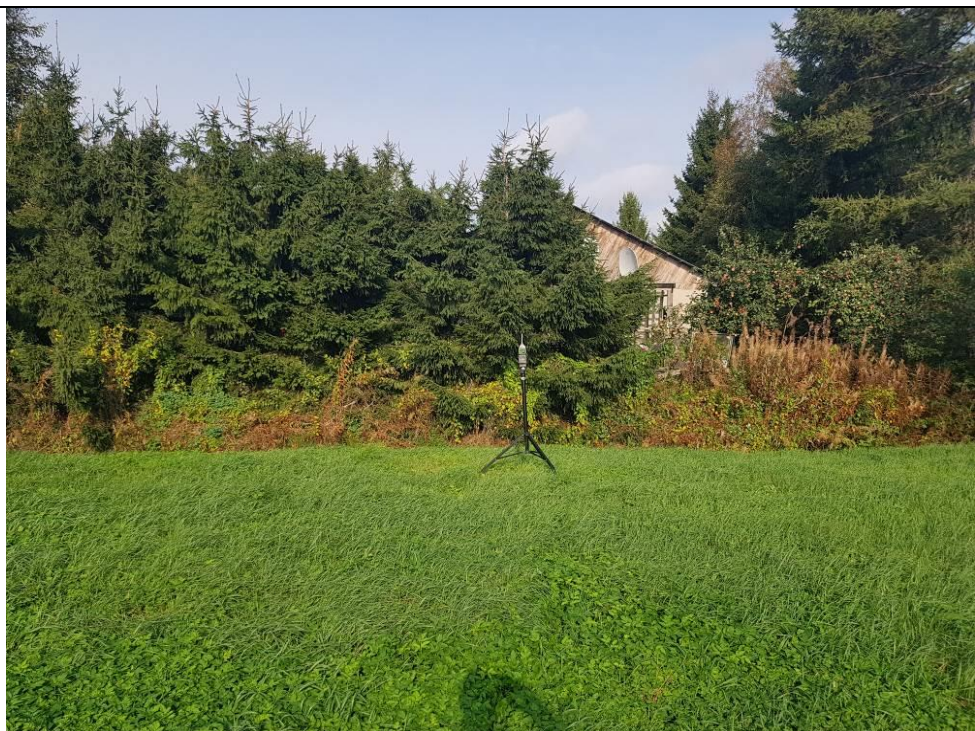
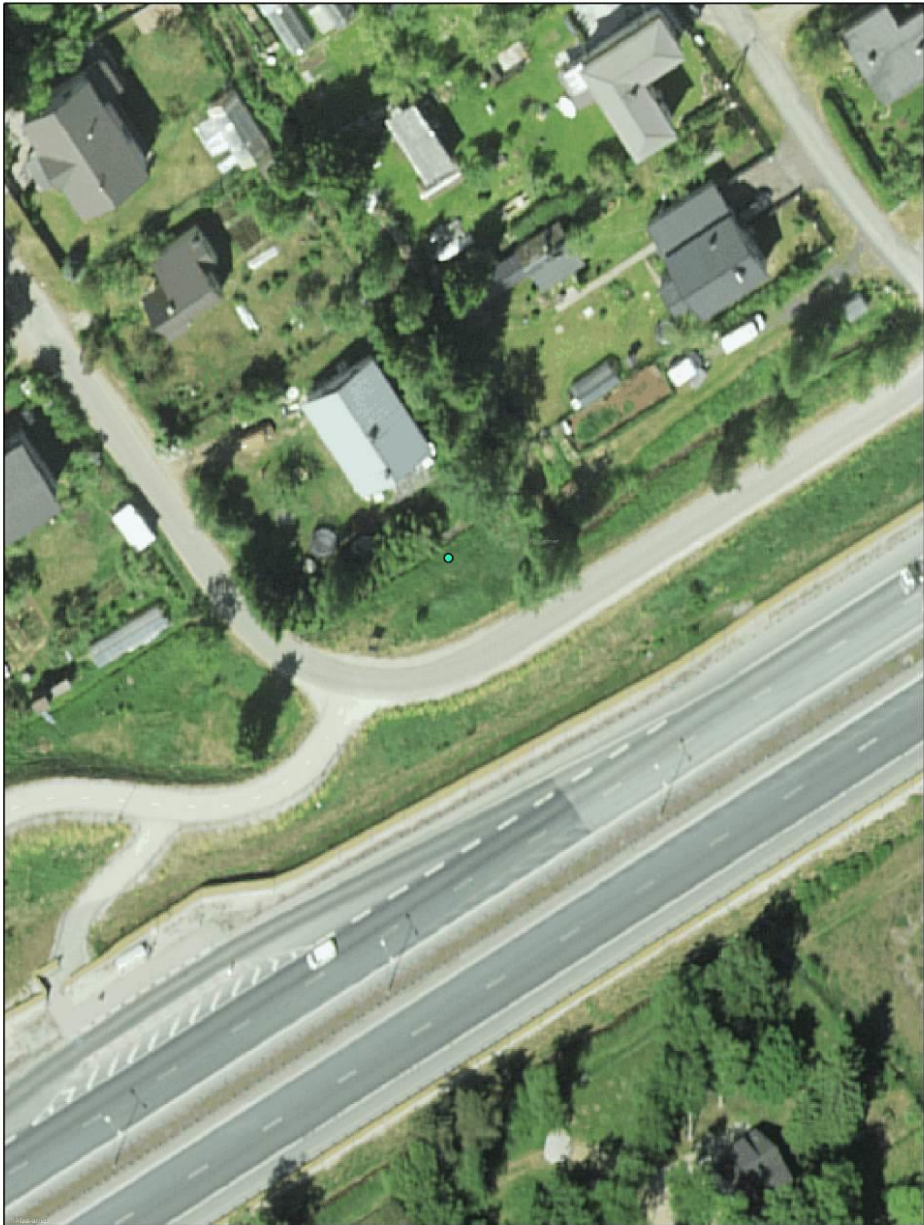
Kaardid, fotod

Mõõtmiskoha kirjeldus:	Müra mõõdeti Meremehe tn 35 kinnistu lõunapiiril Tallinna ringtee poolsel küljel.
Mõõteseadme asukoht:	Mõõtmispunktiks valiti lähtuvalt mõõtmise eesmärgist mõõtmispunkt Meremehe tn 35 kinnistu piiril Tallinna ringtee poolsel küljel. Müra mõõtmise seade paiknes põhimaanteest ca 30 m kaugusel. Maantee ja mõõtmispunkti vahel asus ca 3 m kõrgune müratõkkesein. Mõõtmiste ajal oli mikrofoni kõrgus maapinnast 1,5 m. Statiiv, millele oli kinnitatud seade, paiknes pehmel pinnasel, pinnas Tallinna ringtee ja müramõõtmisseadme vahel oli samuti pehme.
Müraallikate kirjeldus:	Peamine müratase pärineb Tallinna ringteel toimuvast liiklusest. Mõõtmiste ajal loendati maanteel mööduvate sõidukite arv,
